# Presenting methods for reconstructing the dome of the Khanqah of Sultan Ibrahim Khorrambid, Fars Province

Special Issue. No.4 March  
2019  
Pages 48-57

# ارائه شیوه‌های بازسازی گنبد خانقاه سلطان ابراهیم خرم‌بید، استان فارس

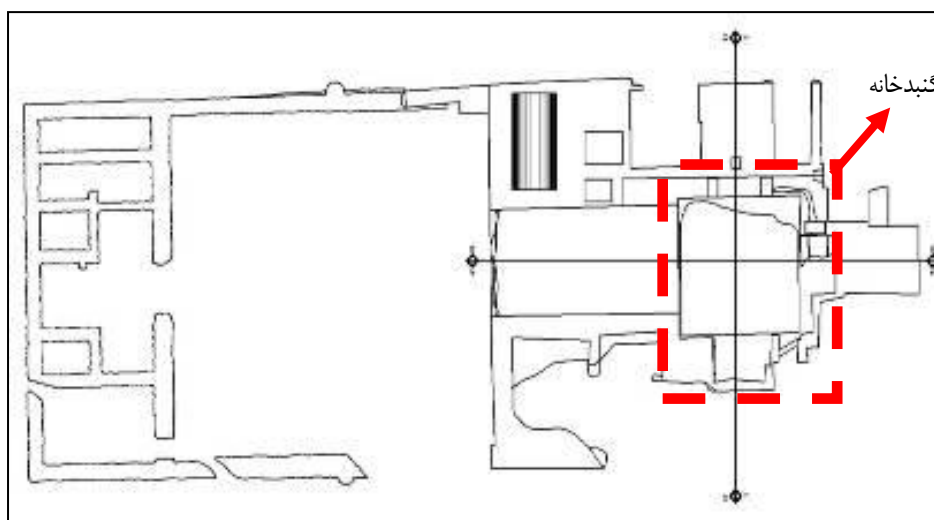
ابتدا باید به این مساله پرداخت که با توجه به مبانی مرمت آیا اجرای گنبد صحیح است یا نه؟ با توجه به از بین رفتن بخش عظیمی از گنبد (شکل ۶)، طبق مبانی مرمتی و توصیه‌های یادشده در منشورها و قطع نامه‌ها مرمتگر اجازه دخالت در بنا را ندارد، اما «اصول اخلاقی معاصر امروز نرمش‌پذیرتر است و دنبال چیزی می‌گردد که اصول اخلاقی سازوار نامیده می‌شود و تابع دو عامل تعیین‌کننده است:

شکل ۶. پلان پشت بام، محل قرارگیری گنبد

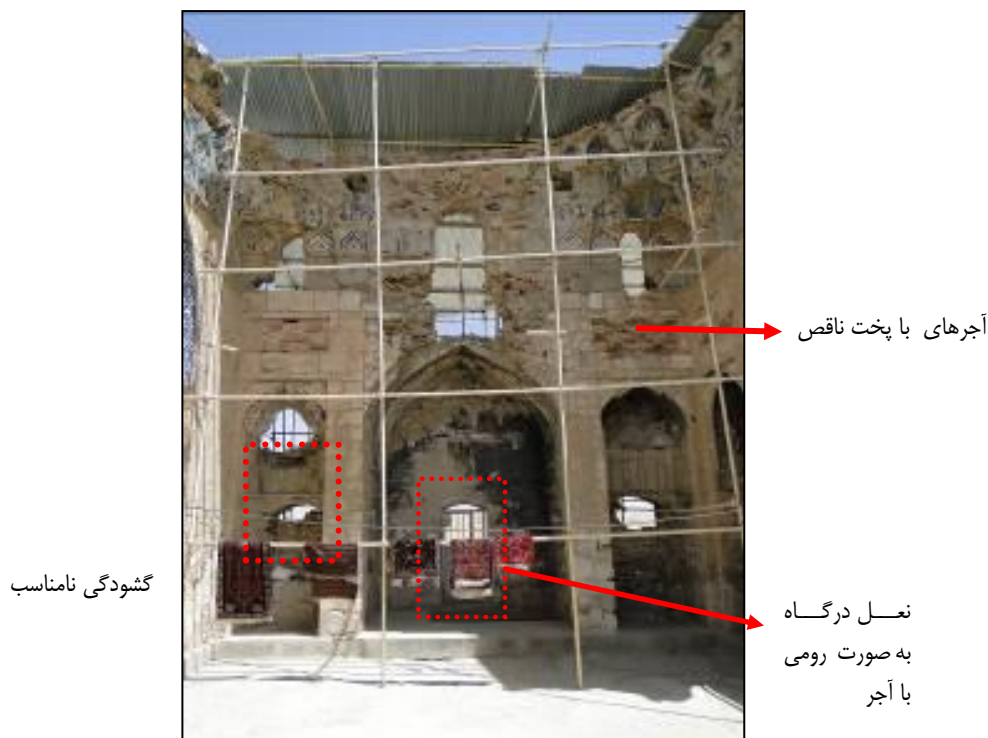
۱- وقوع زلزله در سال‌های پیش که باعث ریزش گنبد شده است (شکل ۹)؛ ۲- استفاده از مصالح نامرغوب مخصوصاً آجرهایی با پخت ناقص که به مرور زمان بر اثر رطوبت سست شده‌اند و استحکام لازم را ندارند؛ ۳- عدم استحکام لازم در پایه‌های گنبد؛ ۴- توزیع نامناسب بار در دیوارهای گنبد، مخصوصاً در جاهایی که گشودگی بوده است، مانند پنجره‌ها و نورگیرها؛ ۵- یکپارچه نبودن مصالح مورد استفاده، یعنی آجر و سنگ، به صورتی که تا قسمتی از پایه گنبد از سنگ و بقیه از آجر استفاده شده است. به عنوان مثال نعل درگاه‌ها از آجر و دیواره از سنگ است که هر کدام انقباض و انقباض مخصوص خود را دارند و با یکدیگر سازگاری کمتری نشان می‌دهند.

شکل ۹. آسیب‌های موجود در سازه پایه‌های گنبدخانه

موضوعی که در طرح بازسازی این گنبد اهمیت ویژه‌ای داشت، پیش‌بینی تدابیر لازم برای جبران ضعف‌های ساختاری ناشی از فرم گوشه‌سازی‌ها بود. برای گسترده کردن بار وارده از وزن گنبد به گوشه‌سازی‌ها استفاده از رینگ فولادی در زیر پایه گنبد از جمله نکات مهمی است که در طرح مرمت برای جبران ضعف‌های ساختاری پیش‌بینی شده است.

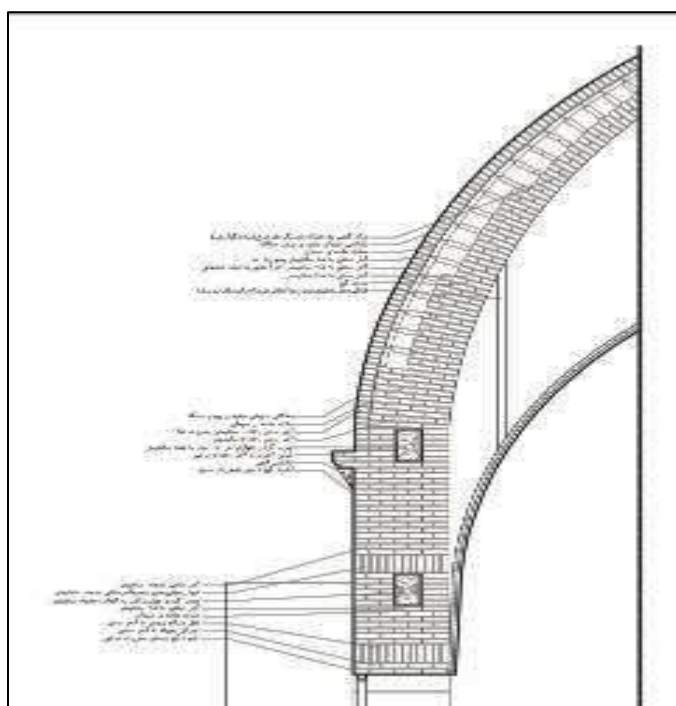
شکل ۱۰. نمایی از اجرای جزئیات گنبد آجری (راد، ۱۳۹۱)

آجر، به دلیل دسترسی آسان و راحتی در اجرا انتخاب شده است. رینگ چوبی، به عنوان یک عامل، جهت مهار رانش و توزیع بار به صورت مساوی در قسمت‌های پاکار طاق استفاده می‌شود. نوع چوب مورد استفاده در این قسمت اهمیت بسیار زیادی دارد، چرا که باید تحمل شرایط فوق را داشته باشد. چوب گردو، چوبی ریزبافت به رنگ خاکستری مایل به قهوه‌ای تا قهوه‌ای تیره و دارای نقوش زیبا و نسبتاً با دوام است. این چوب نیمه‌سنگین و نیمه‌سخت و در مقابل فشار، خمش و کشش مقاوم است. از خواص دیگر چوب گردو می‌توان به تنوع رنگ، مقاومت خوب چوب، بافت ریز و مقاوم، برخورداری از نقوش زیبا و هم‌کشیدگی متوسط اشاره کرد. بعد از اجرای چوب گردو در پاکار، شروع به چیدن آجر و اجرای طاق با توجه به جزئیات زیر می‌شود. در مرحله‌ای که اجرای طاق به شکرگاه می‌رسد، باید از ترک‌های گچی مسلح به میلگرد ۱۲ استفاده شود. این ترک‌ها در فرم‌دهی و اجرای دقیق طاق به ما کمک می‌کند. جهت سبک‌سازی روی گنبد و حفظ قوس گنبد تیغه‌هایی به صورت صندوقی اجرا و سپس تزئینات آجری روی آن اجرا می‌شود. برای هماهنگی کامل، لازم است شابلونی براساس قوس روی گنبد از چوب یا فلز تهیه و سپس نمای آجری به صورت یکنواخت اجرا گردد (شکل ۱۰).

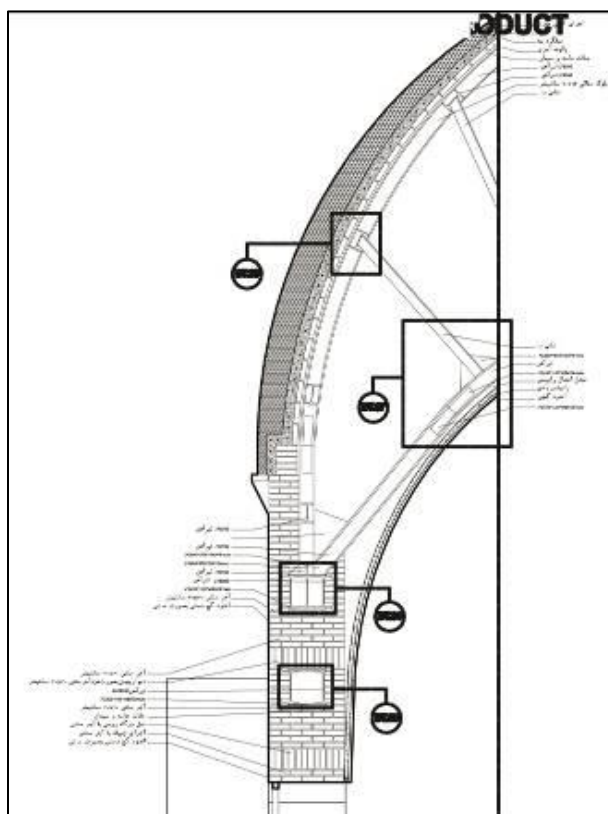
شکل ۱۱. جزئیات گنبد فلزی و آجری (راد، ۱۳۹۱)

در این روش اجرای گنبد به صورت دو پوسته گسسته خواهد بود. با توجه به ضخامت کم دیوارهای گنبد و قطر زیاد دهانه گنبد، برای سبک‌سازی، با ترک‌های فولادی ساختار گنبد شکل می‌گیرد، مابین آن با بلوک‌های سفالی پر و سطح روی گنبد با آجر سنتی به صورت پالونه پر و یا یک پوسته به صورت شبکه مش با میلگرد و بتن پوشانده می‌شود. در نهایت کاشی‌های فیروزه‌ای ساده روی گنبد اجرا می‌شود. از دیگر پیشنهادهایی که می‌توان در اجرای گنبد به کار برد، استفاده از کلاف تیرآهنی است. از محل پاکار طاق‌ها تا محل پاکار گنبد با اجرای پی که نیروی خود را به دیوار وارد می‌کند (شکل‌های ۱۱ و ۱۲). این روش دارای ویژگی‌هایی به شرح ذیل است:

- ۱- کمترین دخالت در سازه موجود، بدین صورت که تنها روی سقف تا محل پاکار برداشته می‌شود؛ ۲- اجرای کلاف فلزی به دور گنبد که از رانش گنبد جلوگیری می‌کند؛ ۳- سقف سبک چوبی که در پیشنهاد قبلی روش اجرای آن توضیح داده شد؛ ۴- قابیلت تقسیم بار بر کلیه دیوارهای جانبی گنبد.

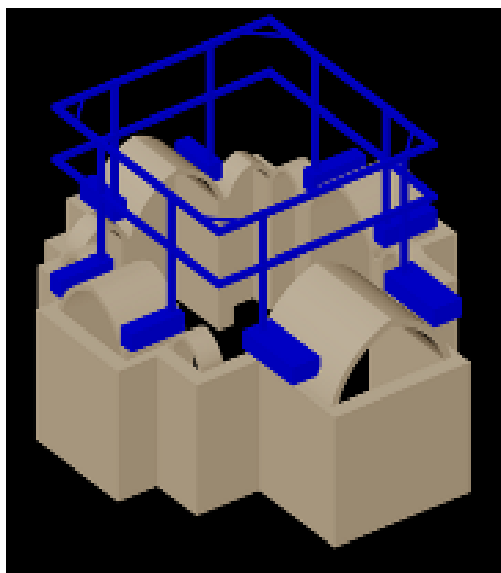
شکل ۱۲. نمای سه بعدی از نحوه قرارگیری سازه فلزی روی پاکار طاق صفه‌های جانبی گنبد

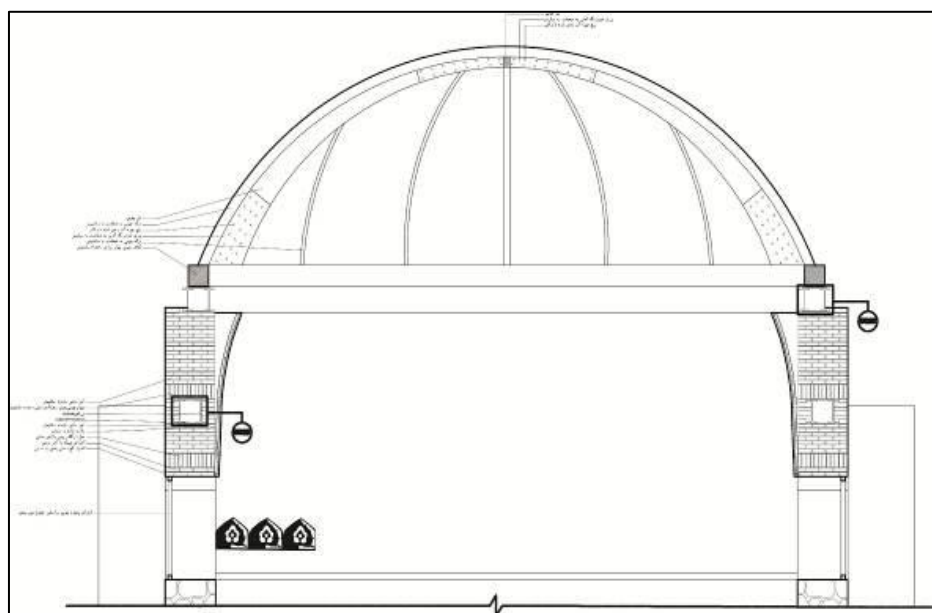
معایب: ۱- مقاومت کم سازه چوبی در مقابل بادهای شدید و آب‌وهوای سرد و خشک منطقه؛ ۲- وجود قسمتی از آثار به‌جای‌مانده از گنبد تاریخی که در نتیجه آن تخت شدن و یکنواخت کردن بستر طاق چوبی امکان‌پذیر نیست؛ ۳- عدم امکان بازسازی تزئینات زیر گنبد (با رعایت اصول مبانی).

شکل ۱۴. ترسیم جزئیات و نحوه قرارگیری سازه چوبی (راد، ۱۳۹۱)

- طاق چوبی اجراشده در بنای چلبی اوغلو در مجموعه سلطانیه زنجان. با توجه به شرایط موجود در بستر سازه، اجرای این روش امکان‌پذیر بوده است. جزئیات طرح پیشنهادی که در آن از روش بازسازی دو بنای نام‌برده الهام گرفته شده است، در شکل ۱۴ آمده است.

با توجه به وجود تزئینات ارزشمند باقی‌مانده زیر گنبد و از طرفی نیاز مخاطبین مذهبی، اجرای پوشش حفاظتی کاملاً ضروری است. از طرفی این پوشش باید به شیوه‌ای طراحی شود که نه تنها از نظر معماری، بلکه از لحاظ مبانی نظری هم قوانین و منشورها در آن رعایت شوند. به نظر می‌رسد اجرای سازه پیشنهاد سوم (گنبد چوبی) به علت سبک بودن و اجرای فرم هندسی گنبد، مناسب‌تر است. از طرفی نوع و شکل سازه الحاقی بودن را نشان می‌دهد و سازه متاخر و جدید به‌خوبی قابل تمایزند.
