## حفاظت از آرایه‌های گچ‌بری مکشوفه در نخستین فصل کاوش‌های محوطه قلعه یزدگرد

آرایه‌های گچ‌بری قلعه‌ی یزدگرد در استان کرمانشاه از جایگاهی ویژه در مطالعه‌ی ایران دوره‌ی اشکانی برخوردارند. پس از گذشت نزدیک به سه دهه از کاوش‌های نخستین این محوطه توسط ادوارد کیل، در یک فصل کاوش زمستان ۱۳۸۶ و بهار ۱۳۸۷ خورشیدی، کاوش‌های زنده‌یاد دکتر مسعود آذرنوش منجر به کشف نمونه‌های جدیدی از گچ‌بری‌ها شد. با توجه به چالش‌های حفاظتی این آرایه‌ها، موضوع حفاظت و نگهداری آن‌ها در محل کاوش اهمیت یافت. به‌ویژه آن‌که بسیاری از قطعات به‌دست‌آمده از زیر آوار و خاک، بر اثر تماس با نمک‌های محلول، دچار فرسایش و پوسته‌شدگی شده بودند و یا نقوش آن‌ها با لایه‌ای از رسوبات نمکی پوشانده شده بود به‌نحوی که مطالعه‌ی دقیق نقوش آن‌ها امکان‌پذیر نبود. افزون بر این، بخشی از گچ‌بری‌های برجمانده بر دیواره‌ها نیز با آسیب‌های شدید ناشی از فرسایش روبه‌رو بودند. در این پژوهش، با بهره‌گیری از منابع کتابخانه‌ای و بررسی‌های میدانی، اطلاعات مرتبط با محوطه و آرایه‌های گچ‌بری، گردآوری و تحلیل شده است. از جمله اقدامات میدانی مهم در راستای حفاظت از این تزئینات، می‌توان به پاک‌سازی رسوبات سطحی به روش‌های فیزیکی و شیمیایی، وصالی و استحکام‌بخشی قطعات و ساماندهی وضعیت نگهداری آن‌ها اشاره کرد. همچنین نمونه‌های مصالح محوطه قلعه یزدگرد شامل آرای

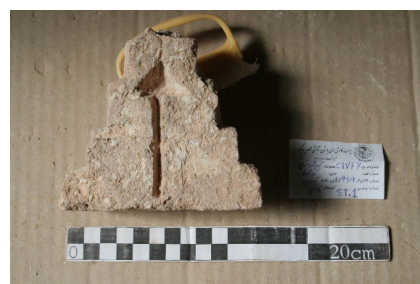
شکل ۱۳. قطعه گچ‌بری به شماره ST.1/C.10454 قبل و پس از پاک‌سازی رسوبات

فرایند پاک‌سازی قطعات گچ‌بری به‌منظور آشکارسازی سطوح تزیینی، با استفاده از ابزارهای مکانیکی و با رویکرد حداقلی در مداخله صورت گرفت. ابزارهایی نظیر برس‌های نرم و زبر، بیستوری و مجموعه‌ای از ابزارهای ویژه دندان‌پزشکی از جمله ابزار متنوع سر تخت و نوک‌تیز برای برداشتن رسوبات سطحی و چسبیده به کار گرفته شدند. در مواردی که لایه‌های رسوبی از سختی زیادی برخوردار بودند، از ترکیب آب و اتانول به‌عنوان عامل نرم‌کننده استفاده شد تا امکان جداسازی آسان‌تر رسوبات فراهم گردد. برای حذف رسوبات بسیار سخت و چسبیده، تکنیک موضعی ضماذگذاری اعمال گردید. در این روش، پارچه یا پنبه آغشته به ترکیب آب و اتانول به‌صورت محدود بر روی بخش‌هایی از سطح قطعه قرار داده شد تا از طریق نفوذ تدریجی، پیوندهای فیزیکی لایه‌های رسوبی با زمینه گچی تضعیف شود. این فرایند با دقت بالا و به‌صورت کنترل‌شده انجام شد تا از آسیب‌رسانی به سطح اصلی گچ‌بری جلوگیری گردد. در گچ‌بری‌های مرمت شده این سطح

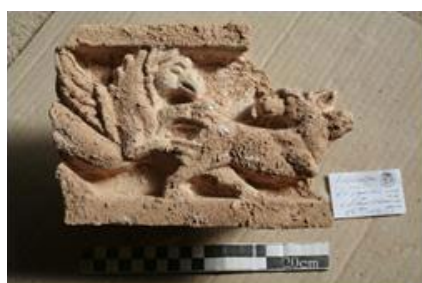
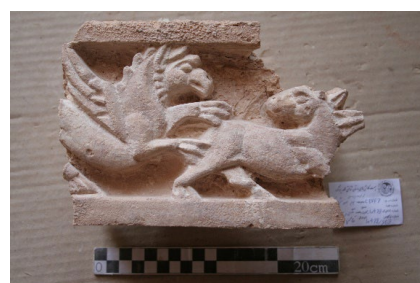
شکل ۱۴. قطعه گچ‌بری به شماره ST.9/C.10478 قبل و پس از پاک‌سازی رسوبات

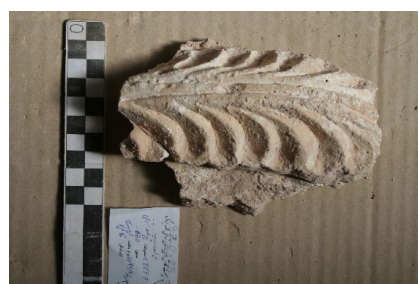
شکل ۱۸. قطعه گچبری به شماره ST.9/C.10454 قبل و پس از پاکسازی رسوبات  
Figure 18. Stucco fragment No. ST.9/C.10454 before and after the removal of deposits
