## حفاظت از آرایه‌های گچ‌بری مکشوفه در نخستین فصل کاوش‌های محوطه قلعه یزدگرد

**واژگان کلیدی:** حفاظت در محل کاوش، قلعه یزدگرد، آرایه‌های گچ‌بری، کرمانشاه

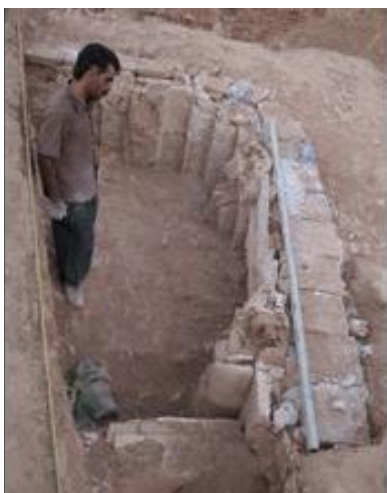
شکل ۱۰. مراحل حفاظت از بخش فوقانی دیواره، شامل پاک‌سازی خاک‌های انباشته، اجرای یک ردیف آجر پشتیبان با استفاده از ملات گچ نیم‌کوب و حفاظت از باقی‌مانده آرایه‌های گچ‌بری

Figure 10. Conservation procedures for the upper section of the wall, including the removal of accumulated soil, the construction of a supporting brick course using semi-crushed gypsum mortar, and the preservation of the remaining stucco decorations

پوشش اندود گچ با فرونشست حدود یک سانتی‌متر نسبت به سطح تزیینات اصلی و با بافتی زبر و ناتمام اجرا شد تا به عنوان یک مداخله از نظر بصری از بخش اصلی قابل تمایز باشد. شیب سطح فوقانی این لایه به گونه‌ای تنظیم گردید که به سمت پشت دیواره هدایت شود. هدف از این طراحی، هدایت آب‌های نفوذی به خارج از محدوده گچ‌بری و جلوگیری از روان‌شدن نزولات جوی بر سطح تزیینات بود. این لایه حفاظتی نه تنها موجب حفظ بخش‌های آسیب‌پذیر گچ‌بری در برابر تخریب‌های آبی می‌گردد، بلکه در بازخوانی قاب‌بندی‌ها و خطوط معماری اصلی اثر نیز نقش مهمی ایفا می‌کند و به ایجاد توازن و انسجام بصری در ساختار کلی دیواره یاری می‌رساند (جدول ۲، شکل ۱۰ تا ۱۲).

با توجه به سستی و آسیب‌پذیری قابل ملاحظه گچ‌بری‌ها در قسمت فوقانی دیواره و احتمال تخریب فیزیکی آن‌ها، عملیات مرمت این بخش ضروری تشخیص داده شد. بدین منظور، در نخستین گام، پشته خاک انباشته‌شده بر روی دیواره تا سطح نمایان شدن آجرهای زیرین حذف گردید. در برخی نواحی، به دلیل شدت فرسایش آجرهای دیواره، گچ‌بری‌ها به‌طور غیرطبیعی در ارتفاعی بالاتر از سطح آجرها قرار گرفته بودند. لذا به منظور بازسازی دیواره در سطحی یکنواخت و پایدار، از آجرهای تاریخی پراکنده در محوطه استفاده شد و یک رج آجر به‌صورت خوابیده در امتداد بالای دیواره نصب

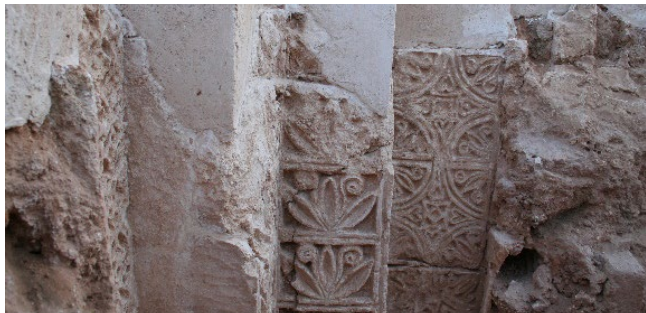
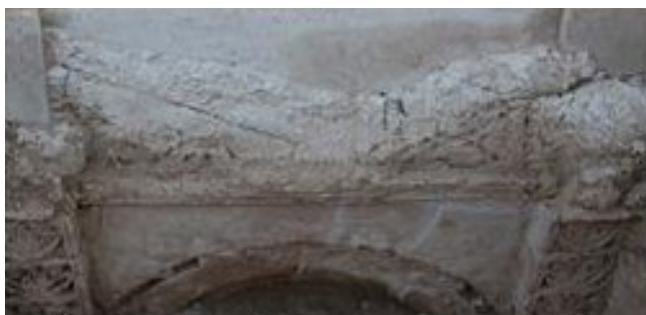
شکل ۱۲. مرحله نهایی حفاظت پس از تکمیل قاب‌های بالای آرایه‌های گچ‌بری.

Figure 12. Final stage of conservation following the completion of the upper framing around the stucco decorations.

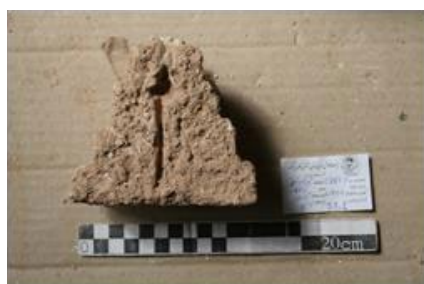
شکل ۱۳. قطعه گچ‌بری به شماره ST.1/C.10454 قبل و پس از پاک‌سازی رسوبات

Figure 13. Stucco fragment No. ST.1/C.10454 before and after the removal of deposits

فرایند پاک‌سازی قطعات گچ‌بری به‌منظور آشکارسازی سطوح تزیینی، با استفاده از ابزارهای مکانیکی و با رویکرد حداقلی در مداخله صورت گرفت. ابزارهایی نظیر برس‌های نرم و زبر، بیستوری و مجموعه‌ای از ابزارهای ویژه دندان‌پزشکی از جمله ابزار متنوع سر تخت و نوک‌تیز برای برداشتن رسوبات سطحی و چسبیده به کار گرفته شدند. در مواردی که لایه‌های رسوبی از سختی زیادی برخوردار بودند، از ترکیب آب و اتانول به‌عنوان عامل نرم‌کننده استفاده شد تا امکان جداسازی آسان‌تر رسوبات فراهم گردد. برای حذف رسوبات بسیار سخت و چسبیده، تکنیک موضعی ضماذگذاری اعمال گردید. در این روش، پارچه یا پنبه آغشته به ترکیب آب و اتانول به‌صورت محدود بر روی بخش‌هایی از سطح قطعه قرار داده شد تا از طریق نفوذ تدریجی، پیوندهای فیزیکی لایه‌های رسوبی با زمینه گچی تضعیف شود. این فرایند با دقت بالا و به‌صورت کنترل‌شده انجام شد تا از آسیب‌رسانی به سطح اصلی گچ‌بری جلوگیری گردد. در گچ‌بری‌های مرمت شده این سطح

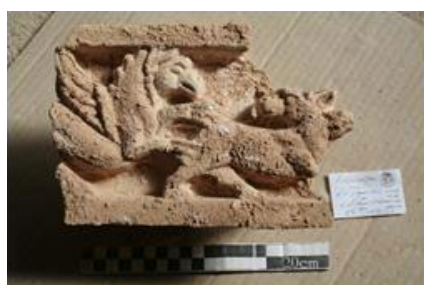
شکل ۱۴. قطعه گچ‌بری به شماره ST.9/C.10478 قبل و پس از پاک‌سازی رسوبات

Figure 14. Stucco fragment No. S ST.9/C.10478 before and after the removal of deposits

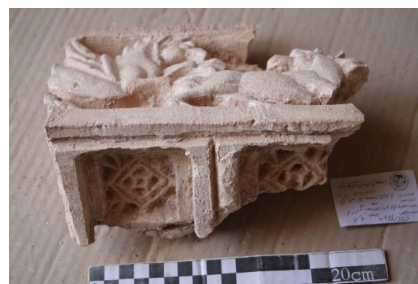
شکل ۱۵. قطعه گچبری به شماره ST.9/C.10478 قبل و پس از پاکسازی رسوبات  
Figure 15. Stucco fragment No. ST.9/C.10478 before and after the removal of deposits

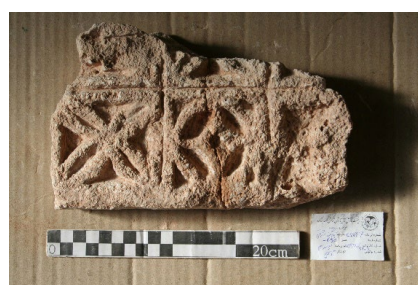
شکل ۱۶. قطعه گچبری به شماره ST.5/C.10478 قبل و پس از پاکسازی رسوبات  
Figure 16. Stucco fragment No. ST.9/C.10478 before and after the removal of deposits

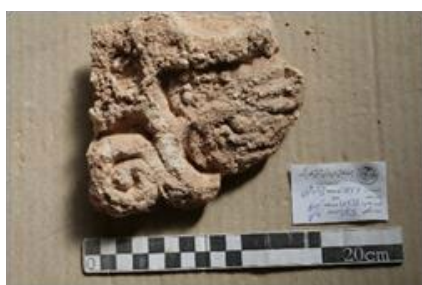
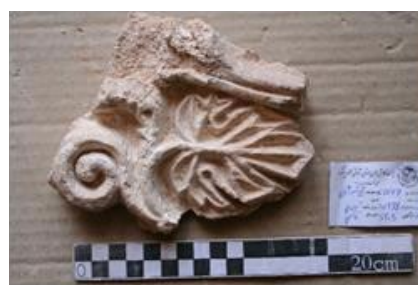
شکل ۱۷. قطعه گچبری به شماره ST.3/C.10455 قبل و پس از پاکسازی رسوبات و وصالی دو قطعه  
Figure 17. Stucco fragment No. ST.3/C.10455 before and after the removal of deposits

در ادامه، تعدادی از قطعات گچ‌بری که در اثر آسیب‌های مکانیکی گذشته به چند قسمت شکسته و از یکدیگر جدا شده بودند، مورد وصالی قرار گرفتند. در این مرحله، از پارالوئید B72 محلول در استون با غلظت ۲۰ درصد به‌عنوان ماده اتصال‌دهنده استفاده شد تا پیوند مستحکمی میان قطعات ایجاد نماید. جهت دستیابی به تراز صحیح و هم‌راستا نمودن سطوح نقش‌دار، پیش از اجرای چسب، محل تماس قطعات به‌دقت پاک‌سازی و تنظیم گردید. همچنین به منظور استحکام بخشی سطوح پوسته شده و سست در تعدادی از قطعات گچ‌بری از پریمال ۵ درصد (با استفاده از قلم مو در سطح) استفاده شد (جدول ۳، شکل ۱۳ تا ۱۸). شایان ذکر است که با ادامه کاوش‌ها در فصول آتی، احتمال یافت شدن قطعات مکمل و افزایش امکان وصالی و بازترکیب نمونه‌های بیشتر وجود دارد. از این‌رو، ثبت، مستندسازی دقیق و نگهداری اصولی قطعات جداشده، برای تحقق این هدف از اهمیت فراوان برخوردار است.

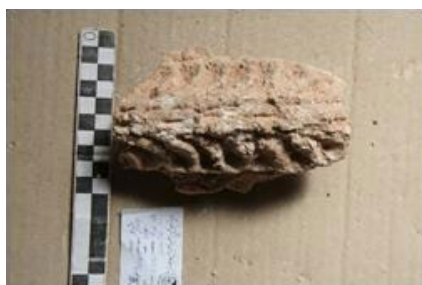
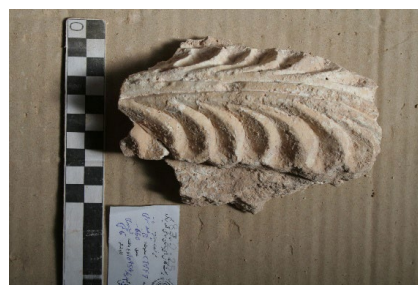
شکل ۱۸. قطعه گچبری به شماره ST.9/C.10454 قبل و پس از پاکسازی رسوبات  
Figure 18. Stucco fragment No. ST.9/C.10454 before and after the removal of deposits

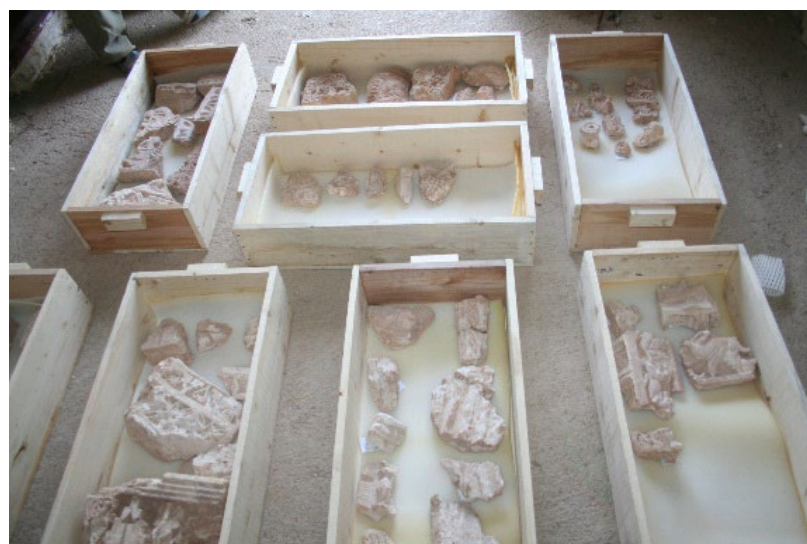
شکل ۱۹. مرحله قبل و پس از سامان‌دهی قطعات گچ‌بری و جای‌گذاری در جعبه‌های چوبی

Figure 19. Before and after the arrangement of stucco fragments and placement in wooden boxes.

پس از پایان عملیات کاوش، قطعات گچ‌بری به‌صورت موقت در جعبه‌های مقوایی و به‌صورت متراکم و بدون نظم خاصی نگهداری می‌شدند. این شیوه که فاقد اصول اولیه حفاظت پیشگیرانه بود، به‌ویژه در قبال آثار آسیب‌پذیر و شکننده، خطراتی همچون شکستگی مجدد، سایش سطحی و ایجاد فشارهای مکانیکی را افزایش می‌داد. به همین دلیل، طی مرحله سامان‌دهی، اقدام به طراحی و ساخت جعبه‌های چوبی با شرایط مناسب حفاظتی گردید. هدف از ساماندهی قطعات گچ‌بری در جعبه‌های چوبی ایجاد یک نظام چیدمان منظم و پایدار برای دسترسی آسان، محافظت بهتر و امکان ردیابی سریع قطعات گچ‌بری بود. ابعاد اصلی جعبه‌ها به‌گونه‌ای انتخاب شد که با قفسه‌های فلزی موجود در انبار اشیاء هم‌خوانی کامل داشته باشد؛ به‌طور مشخص، جعبه‌های استاندارد دارای طول ۷۵ سانتی‌متر، عرض ۳۵ سانتی‌متر و ارتفاع ۱۷ سانتی‌متر بوده و قابلیت نگهداری بخش عمده‌ای از قطعات گچ‌بری را دارا هستند. افزون بر این، برای نگهداری قطعاتی با ابعاد بزرگ‌تر یا ضخامت بیشتر، چند نمونه جعبه با ارتفاع ۲۵ تا ۳۰ سانتی‌متر به‌صورت سفارشی ساخته شد. این انعطاف در طراحی، قابلیت نگهداری ایمن مجموعه‌های متنوع قطعات گچ‌بری را فراهم ساخته است. برای کاهش احتمال آسیب حین جابه‌جایی یا لرزش‌های احتمالی، در کف تمامی جعبه‌ها لایه‌ای از فوم نرم (ابر ضربه‌گیر) تعبیه گردید تا نقش محافظ

مکانیکی را ایفا نماید. همچنین جداسازی و چیدمان قطعات در داخل هر جعبه بر مبنای اصول طبقه‌بندی صورت گرفت. این دسته‌بندی بر اساس هم‌خویی موضوعی (نقوش انسانی، هندسی، گیاهی و حیوانی)، تشابه ابعاد، و ساختار فرمال قطعات انجام شد. چنین رویکردی نه‌تنها نظم و سهولت دسترسی را افزایش می‌دهد، بلکه در آینده نیز امکان پاره‌یابی و وصالی قطعات شکسته را تسهیل می‌نماید. به‌منظور مستندسازی دقیق و پایدار، بر روی هر جعبه اطلاعاتی شامل شماره‌های قطعات، کد شناسایی، طبقه‌بندی موضوعی و سایر مشخصات توصیفی الصاق خواهد شد. این اطلاعات، امکان ردیابی سریع، استناد در پژوهش‌های آتی، و نیز مدیریت صحیح موجودی‌ها را در مخازن ویژه نگهداری آثار فرهنگی فراهم می‌سازد.

جعبه‌های چوبی پس از آماده‌سازی مخزن آثار، می‌توانند بر روی قفسه‌های فلزی استاندارد قرار گیرند. این قفسه‌ها دارای کفی فلزی و پایه‌هایی با اتصالات پیچ و مهره‌ای هستند که استحکام لازم را فراهم می‌کنند. ابعاد پیشنهادی هر قفسه ۸۰ در ۴۰ سانتی‌متر است و ارتفاع طبقات بین ۲۵ تا ۳۵ سانتی‌متر در نظر گرفته می‌شود، به‌گونه‌ای که قابلیت تنظیم متناسب با اندازه جعبه‌ها را داشته باشند. در هر ستون عمودی قفسه، امکان تعبیه ۵ تا ۶ طبقه وجود دارد. به منظور ایمنی و سهولت در جابجایی، جعبه‌های چوبی حاوی قطعات سنگین‌تر و حجیم‌تر گچ‌بری، در طبقات پایین‌تر قفسه‌ها چیده خواهند شد (شکل ۱۹).
