## تبیین راه حل‌های حفاظتی براساس شناخت و گونه‌شناسی و آسیب‌شناسی مقرنس‌ها در مساجد (نمونه موردی مجموعه مشتاقیه کرمان)

#### ۶. نمونه موردی: مقرنس های مجموعه مشتاقیه یا سه گنبدان کرمان

جدول شماره ۶: جدول آسیب شناسی مقرنس‌ها مجموعه مشتاقیه (نگارندگان)

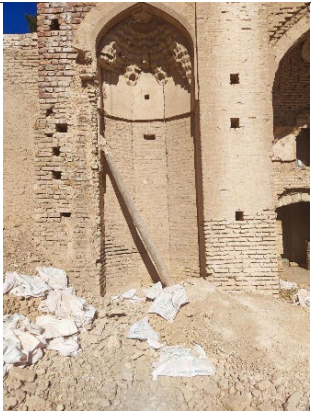
| جدول آسیب شناسی | | | | | | |
|---|---|---|---|---|---|---|
| مقرنس شماره ۱ | * | | * | * | <ul style="list-style-type: none"> <li>رطوبت و تغییرات اقلیمی کرمان</li> <li>نفوذ آب باران از بام</li> <li>نور شدید آفتاب</li> <li>حرکات سازه‌ای ایوان‌ها (ناشی از نشست زمین یا زلزله‌های گذشته)</li> <li>قطعات مقرنس جدا شده یا در آستانه سقوط هستند</li> <li>عدم رسیدگی و جمع‌آوری نخاله‌ها و خرابی‌های قسمت‌های جنوبی</li> </ul> | |

| مقرنس ها | جنس مصالح | تعداد قطار | نوع مقرنس | محل اجرا | تصویر |
|---|---|---|---|---|---|
| مقرنس شماره ۱ | سازو و گچ خاکی | ۵ | مقرنس روی هم قرار گرفته، قالبی، چون می توان از قسمت هایی که ریخته تشخیص داد پشت بند پرشده ای دارند. | محراب غربی ایوان جنوبی بیرونی | |

| جدول راهکار مرمتی مقرنس‌های آسیب دیده | | | |
|---|---|---|---|
| | مقرنس شماره ۲<br>تمامی اجزا از جمله شکل شمشه مقرنس، با اجزای مقرنس آسیب دیده مشابه است | مقرنس شماره ۱ | |
