# Qualitative Pathology Studies in the Rock-Cut Architecture of the Historic Village of Kandovan

This study aims to utilize qualitative assessments derived from environmental evaluations and field tests to document the current state of damage, determine strength, and measure hardness in the external surfaces of the rock-cut architecture of the historic village of Kandovan, identifying and ranking the most significant damage factors. Environmental assessment forms were used for documenting the pathology, while a Schmidt hammer (Type L) was employed for qualitative field tests. The entire village was surveyed at 143 points. The results indicate that human activities are the primary cause of deterioration in Kandovan, with the hardness of the rock-cut surfaces classified as weak to very weak. The severe erosion of the outer surfaces of the rock houses is notable. Based on the data, the village was zoned into areas of low, moderate, and severe weathering in terms of surface strength, reflecting the extent of deterioration. Areas with greater exposure to water flows exhibit severe erosion and weathering, while those with less exposure to watercourses are classified as less weathered.

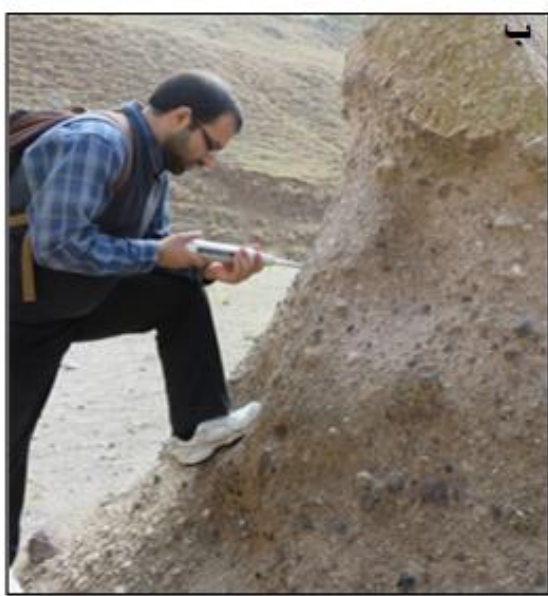
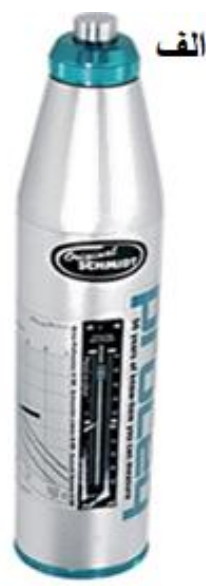
شکل ۲. چکش اشمیت نوع L استفاده شده؛ (ب) اندازه‌گیری سختی واجهشی با چکش اشمیت روی سطوح هوازده کندوان.

چکش اشمیت روشی میدانی برای تعیین مقاومت و سختی سطحی مصالح ساختمانی است که به دلیل سبکی، سادگی و سرعت بالا به‌عنوان آزمونی غیر مخرب مورد توجه است. در این روش، نوک چکش روی سطح صاف سنگ قرار گرفته و ضربه اعمال می‌شود. مقدار واچش چکش به‌عنوان معیاری برای سختی ثبت می‌شود. سختی اشمیت برای طبقه‌بندی سنگ‌ها و تعیین خواص مهندسی آن‌ها کاربرد دارد. در این مطالعه، برای تخمین هوازدهگی و تخریب سطوح بیرونی و مقاومت فشاری تک‌محوری، آزمون سختی‌سنجی با چکش اشمیت نوع L (ساخت Proceq Manufactures) در ۱۴۳ نقطه از معماری صخره‌کند کندوان انجام شد (شکل ۲). آزمون‌ها روی سطوح هوازده بدون پوشش گلسنگی انجام گرفت تا نتایج دقیقی از سختی سطحی به دست آید (Brand & Philipson, 1984).

عوامل ذاتی مانند نوع کانی ها، اندازه دانه ها، چسبندگی کانی ها و رفتار الاستیک و پلاستیک سنگ بر سختی آن تأثیر می گذارند. بر اساس واجهش چکش اشمیت، سنگ ها به شش گروه هوازگی تقسیم بندی می شوند (Brand & Philipson, 1984) (جدول ۲). آزمون سختی سنجی در ۱۴۳ نقطه با زاویه افقی ۹۰ درجه انجام شد و سطوح بیرونی خانه های کله قندی کندوان در دسته های ضعیف (بسیار هوازده، گروه ۴) تا بسیار ضعیف (کاملاً هوازده، گروه ۵) قرار گرفتند. جبهه شرقی با نور کمتر و آفات بیولوژیکی بیشتر، کمترین فرسایش و
