# Qualitative Pathology Studies in the Rock-Cut Architecture of the Historic Village of Kandovan

Mahdi Razani<sup>\*1</sup>, Alireza Baghbanan <sup>2</sup>, Seyed Mohammad Amin Emami<sup>3</sup>

Special Issue. No.1  
September 2018  
Pages 1-9

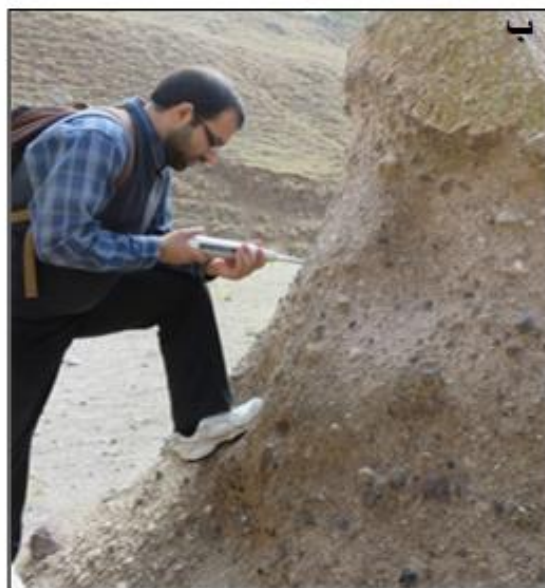
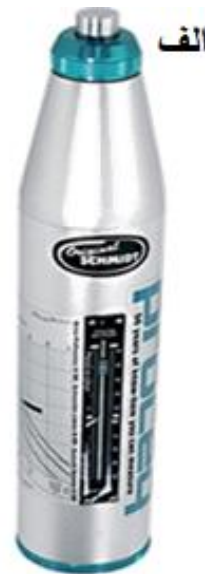
شکل ۲. الف) چکش اشپیت نوع L استفاده شده؛ ب) اندازه گیری سختی و اجپشی با چکش اشپیت روی سطوح هوازده کندوان.

چکش اشمیت روشی میدانی برای تعیین مقاومت و سختی سطحی مصالح ساختمانی است که به دلیل سبکی، سادگی و سرعت بالا به عنوان آزمونی غیر مخرب مورد توجه است. در این روش، نوک چکش روی سطح صاف سنگ قرار گرفته و ضربه اعمال می‌شود. مقدار واچش چکش به عنوان معیاری برای سختی ثبت می‌شود. سختی اشمیت برای طبقه‌بندی سنگ‌ها و تعیین خواص مهندسی آن‌ها کاربرد دارد. در این مطالعه، برای تخمین هوازگی و تخریب سطوح بیرونی و مقاومت فشاری تک‌محوری، آزمون سختی‌سنجی با چکش اشمیت نوع L (ساخت Proceq Manufactures) در ۱۴۳ نقطه از معماری صخره‌کند کندوان انجام شد (شکل ۲). آزمون‌ها روی سطوح هوازده بدون پوشش گلسنگی انجام گرفت تا نتایج دقیقی از سختی سطحی به دست آید (Brand & Philipson, 1984).
