# Technical Study of the Wall Paintings of Imamzadeh Hamzeh ibn Musa (AS), Esfarayen, North Khorasan

Special Issue: No.1  
September 2019  
Pages 63 -70

# بررسی فن‌شناسی دیوارنگاره‌های امامزاده حمزه بن موسی (ع) اسفراین، خراسان شمالی

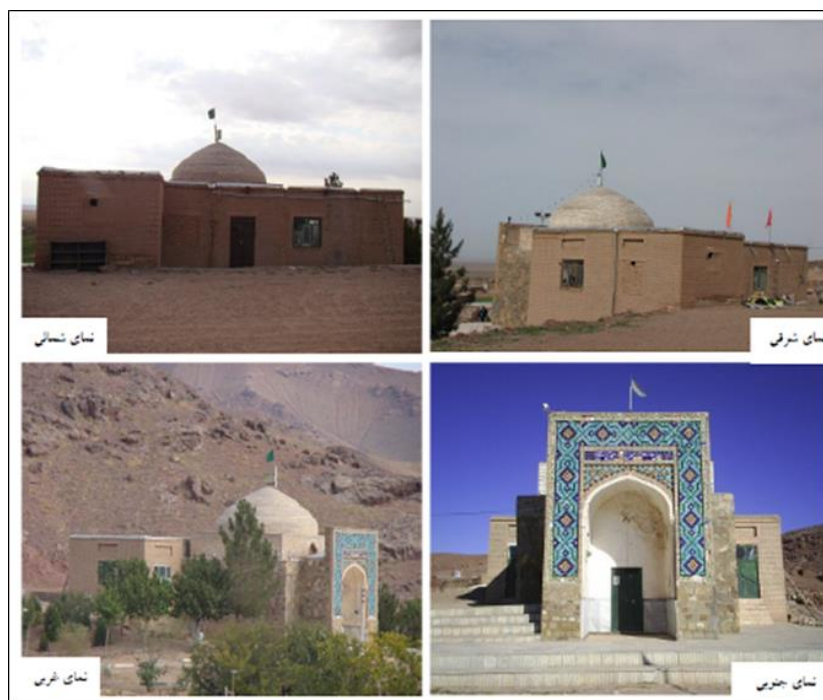
شکل ۱. بنای آرامگاه امامزاده حمزه بن موسی (ع) از نماهای مختلف (عباس‌آباد عربی، ۱۳۹۵)

بقعه امامزاده حمزه بن موسی از آثار مذهبی-تاریخی دوره صفوی در روستای دهنه شیرین، در ۷۵ کیلومتری شرق شهر اسفراین و ۱۰ کیلومتری شرق شهر صفی‌آباد واقع شده است (سازمان جغرافیایی نیروهای مسلح، ۱۳۸۴: ۵). این بنا در دامنه تپه‌ای با شیب ملایم قرار گرفته و طرح کلی پلان آن مربع شکل است که با بهره‌گیری از سه کنج (فیلپوش) در گوشه‌ها، فضای مناسب برای استقرار گنبد بر فراز آن فراهم شده است. در ضلع جنوبی بنا، ایوانی با تزئینات کاشیکاری و نقاشی وجود دارد. نمای داخلی آرامگاه با نقوش گیاهی، کتیبه‌های قرآنی و ادعیه به خط ثلث تزئین شده که بخش عمده‌ای از این نقوش و کتیبه‌ها به دوران قاجاریه تعلق دارد. این بنا با شماره ۵۱۵۱ در فهرست آثار ملی به ثبت رسیده است (رکنی و میرشاهی، ۱۳۸۰: ۳). بر اساس بررسی‌های انجام‌شده بر روی نوع نقوش، روش‌های رنگ‌آمیزی، لایه‌های مختلف اندودها و با توجه به مستندات و شواهد موجود، می‌توان نتیجه گرفت که تزئینات نمای داخلی بنای امامزاده حمزه بن موسی (ع) در چند بازه زمانی متفاوت و با به‌کارگیری چندین روش مختلف اجرا شده است.

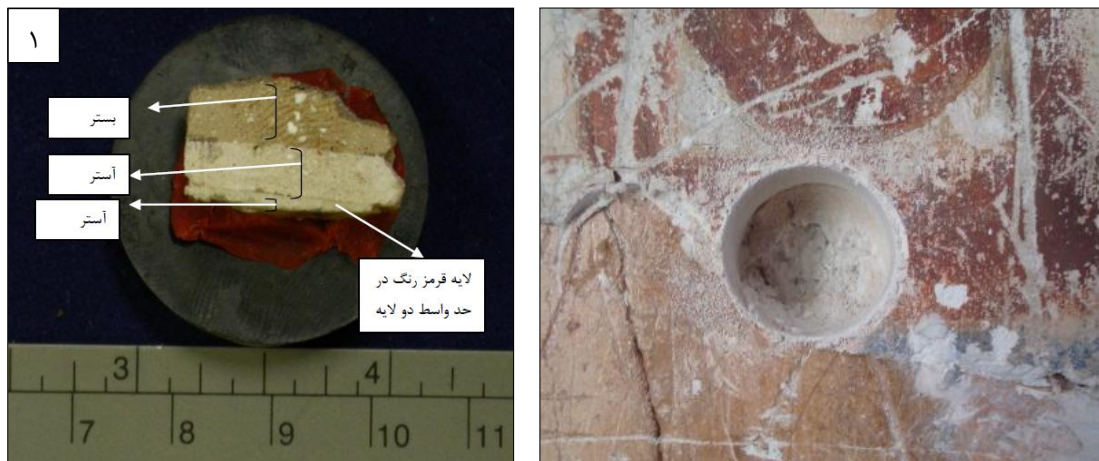
شکل ۴. راست: محل سونداز و نمونه‌برداری از دیوارنگاره جهت آزمایش؛ چپ: نمونه لایه‌های موجود در نقاشی امامزاده حمزه

جهت شناسایی اجزاء سازنده، تعیین رنگ‌دانه‌های موجود در سطح و تفکیک لایه‌های زیرین رنگ، نمونه‌برداری برای تهیه مقطع نازک انجام شد. این نمونه‌ها با استفاده از میکروسکوپ پلاریزان مدل James Swift ساخت انگلستان در آزمایشگاه پتروگرافی پژوهشکده حفاظت و مرمت آثار مورد مطالعه قرار گرفتند. در نمونه‌های بررسی‌شده چهار لایه قابل تفکیک مشاهده شد.
