# Technical Study of the Wall Paintings of Imamzadeh Hamzeh ibn Musa (AS), Esfarayen, North Khorasan

Special Issue: No.1  
September 2019  
Pages 63 -70

# بررسی فن‌شناسی دیوارنگاره‌های امامزاده حمزه بن موسی (ع) اسفراین، خراسان شمالی

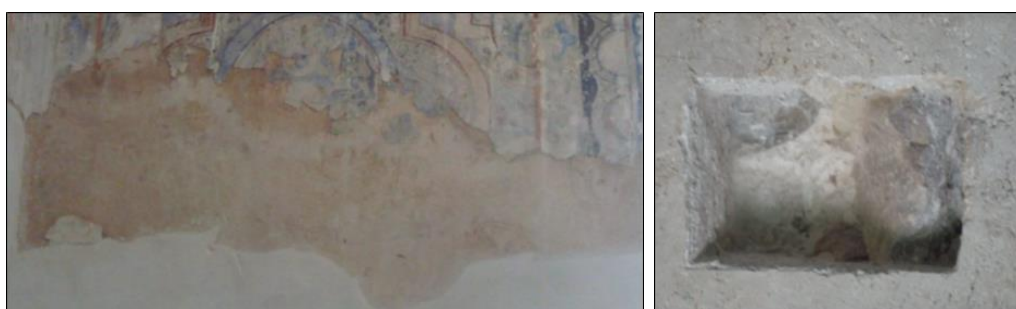
شکل ۳. راست: سونداز برای مشخص کردن تکیه‌گاه، سنگی؛ چپ: لایه بستر گچی با استفاده از مخلوط رنگ‌دانه‌های ابراء، به رنگ قرمز کم‌رنگ

تکیه‌گاه تزئینات و دیوارنگاره‌های امامزاده حمزه بن موسی (ع)، که بخشی از اجزای معماری بنا محسوب می‌شود، از جنس سنگ است. سازه بنا از سنگ و ملاط گچ و ساروج ساخته شده است. لایه‌های پوشاننده این سازه، که حکم تکیه‌گاه برای اجرای تزئینات و دیوارنگاره‌ها را دارند، شامل مراحل زیر هستند:

**لایه آستر:** این لایه از جنس گل بوده و پس از شمشه‌گیری، سطح تکیه‌گاه را پوشانده است.

**لایه بستر:** این لایه از جنس گچ است و پس از آماده‌سازی خمیر گچ و مرطوب کردن لایه آستر، اجرا شده است. لایه بستر خود از چند قسمت تشکیل می‌شود و بافت آن به سمت سطح نرم‌تر جهت اجرای تزئینات آماده شده است.
