## مروری بر مواد مورد استفاده در استحکام بخشی آجرهای تاریخی: مقایسه بین مواد قدیمی و نوظهور

لیلی نعمانی خیایوی<sup>۱\*</sup>، حسین احمدی<sup>۲</sup>، سید محمد امین امامی<sup>۲</sup>

### فصلنامه علمی - پژوهشی دانش حفاظت و مرمت

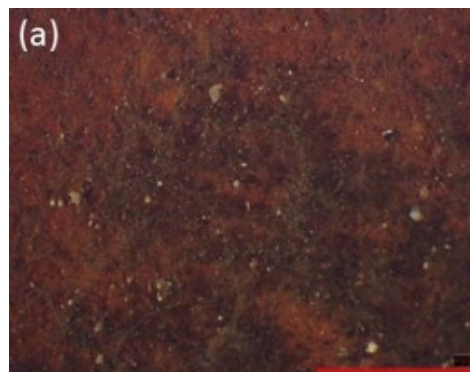
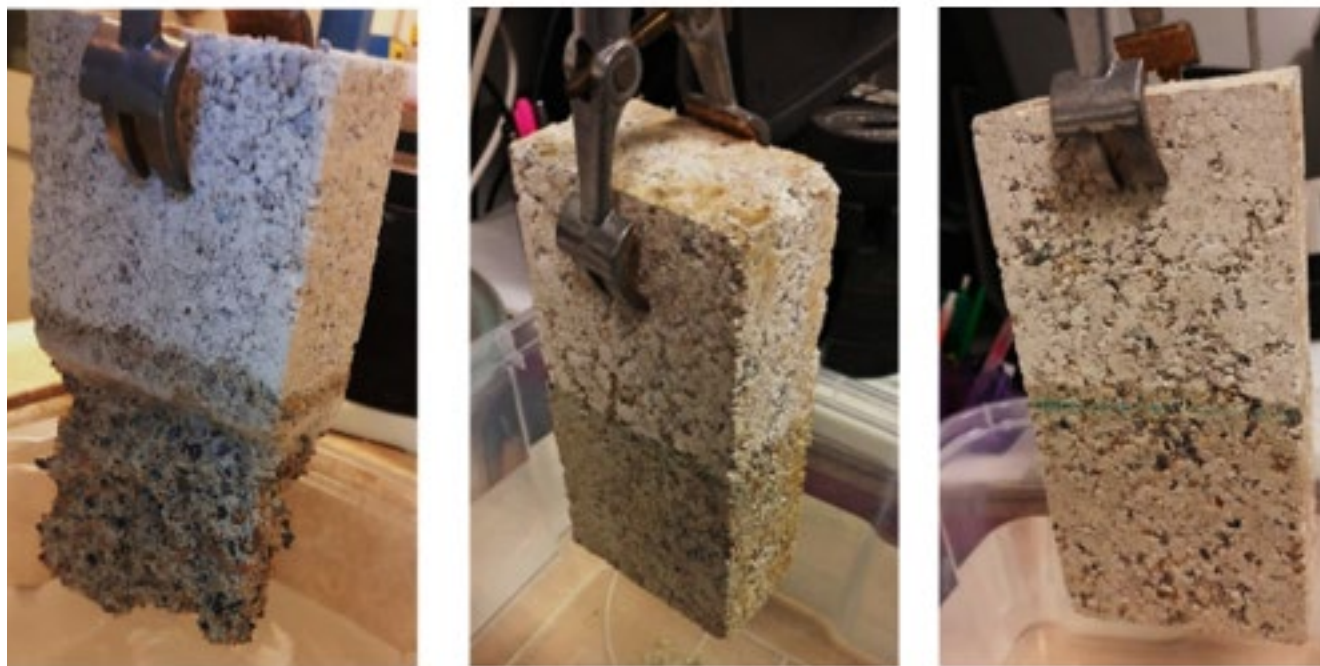
شکل ۲. شرایط آجرها بلافاصله پس از خارج کردن از آب. این تصویر می‌تواند به وضوح تفاوت‌های ظاهری و وضعیت فیزیکی آجرها را پس از قرارگیری در معرض آب نشان دهد که به ارزیابی عملکرد آن‌ها در برابر رطوبت کمک می‌کند. شکل چپ: نمونه درمان نشده. وسط: صمغ گوار و راست: صمغ زانتان (Muguda-Viswanath, 2019)

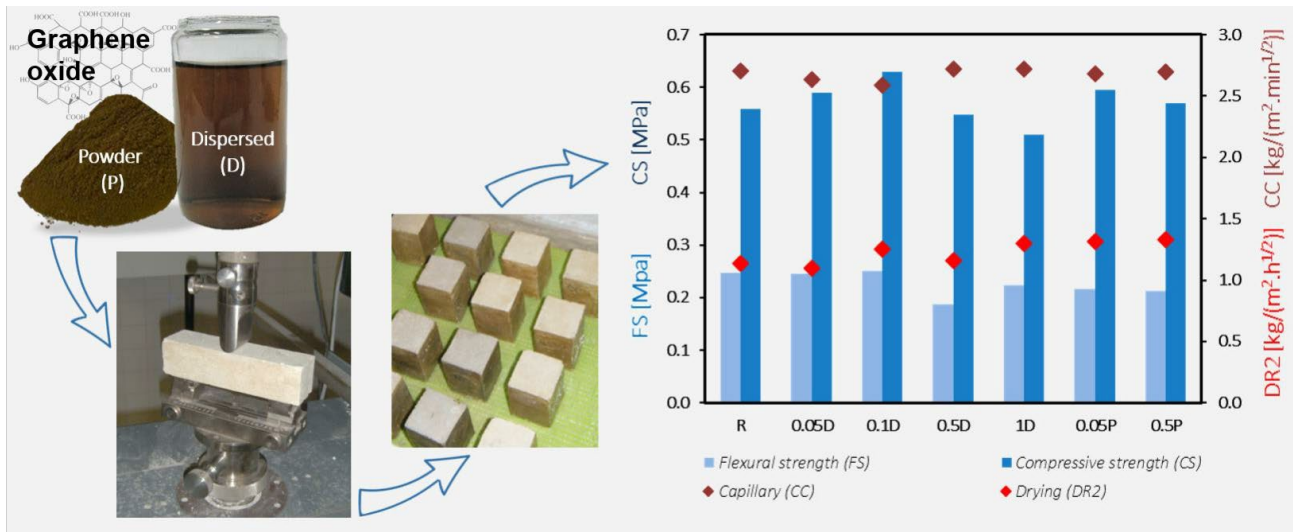
شکل ۷. خلاصه‌ای از عملکرد ذرات گرافن اکسید در درمان مصالح تاریخی (Faria et al., 2017)
