## روشی نظام‌مند برای آسیب‌شناسی ترکیبی بناهای تاریخی: تجربه‌ای در ارتباط با مرمت پل - بند تاریخی ایزدخواست

#### ۴. معرفی پل - بند ایزدخواست

## A Systematic Method for Integrated Damages Assessment of Historic Structures: A Case Study of the Conservation of the Izadkhast Historic Bridge–Dam

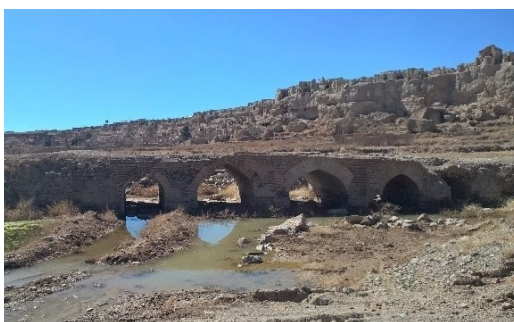
شکل ۳. وضعیت فعلی بنا در نمای شمالی

Figure 3. Current condition of the building on the north façade

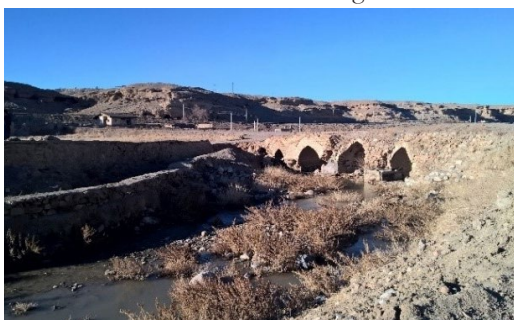
شکل ۴. وضعیت فعلی بنا در نمای جنوبی

Figure 4. Current condition of the building on the south façade

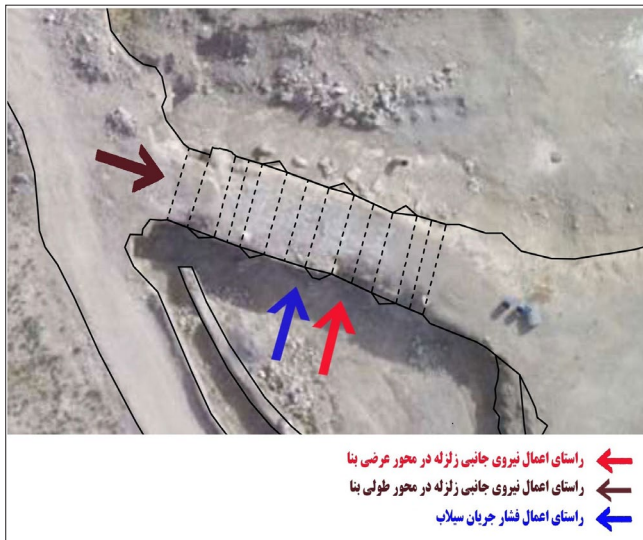
شکل ۱۲. راستای اعمال نیروها بر سازه

Figure 12. Direction of application of forces on the structure  
 الف) تحلیل استاتیکی پل تحت وزن سازه (بارگذاری ثقلی)  
 بار مرده ساختمان از نوع کنش‌های مکانیکی استاتیکی مستقیم (نیروهای اعمال شده) است (کروچی، ۱۳۹۵). نتایج تحلیل تحت وزن سازه نشان می‌دهد که مقدار تنش‌های اصلی کششی و تنش‌های اصلی فشاری در محدوده مجاز مصالح قرار دارند (شکل ۱۳؛ جدول ۱۰-۱ سطر ۱).
