## روشی نظام‌مند برای آسیب‌شناسی ترکیبی بناهای تاریخی: تجربه‌ای در ارتباط با مرمت پل - بند تاریخی ایزدخواست

## A Systematic Method for Integrated Damages Assessment of Historic Structures: A Case Study of the Conservation of the Izadkhast Historic Bridge–Dam

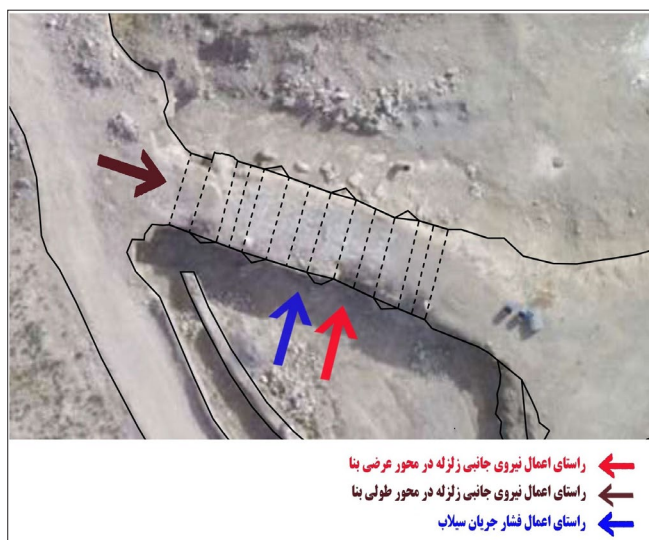
شکل ۱۲. راستای اعمال نیروها بر سازه

Figure 12. Direction of application of forces on the structure

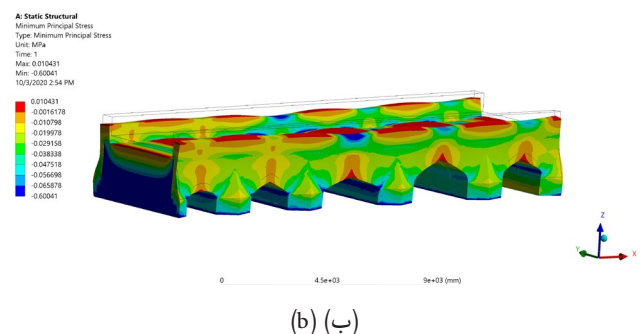
شکل ۱۳. بارگذاری سازه تحت بار وزن: الف) نحوه توزیع تنش کششی اصلی (ب) نحوه توزیع تنش فشاری اصلی (ج) جابجایی کلی سازه  
Figure 13. Loading of a structure under weight load: a) How the main tensile stress is distributed b) How the main compressive stress is distributed c) Total displacement of the structure

الف) تحلیل استاتیکی پل تحت وزن سازه (بارگذاری ثقلی) بار مرده ساختمان از نوع کنش‌های مکانیکی استاتیکی مستقیم (نیروهای اعمال شده) است (کروچی، ۱۳۹۵). نتایج تحلیل تحت وزن سازه نشان می‌دهد که مقدار تنش‌های اصلی کششی و تنش‌های اصلی فشاری در محدوده مجاز مصالح قرار دارند (شکل ۱۳؛ جدول ۱۰-۱ سطر ۱).
