## بررسی فنی، مطالعه آزمایشگاهی و آسیب شناسی کتیبه گچبری مسجد آق قلعه سبزوار و عملیات حفاظت و مرمت آن

## Technical Study, Laboratory Investigations, and Damage Assessment of the Stucco Inscription of Aq Qaleh Mosque in Sabzevar and Its Conservation and Restoration

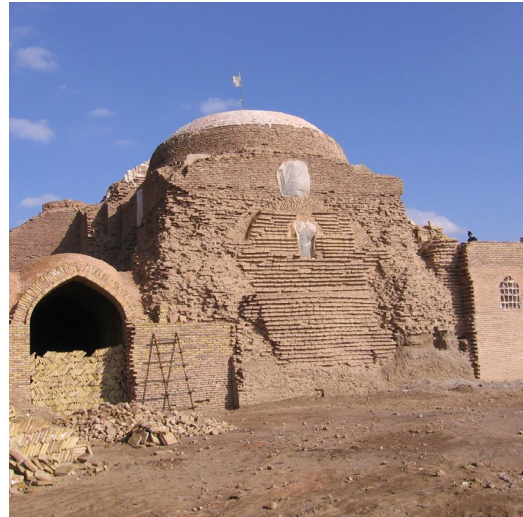
شکل ۳. نمایی از پشت مسجد آق قلعه و وضعیت نابسامان آن (عکس از نگارنده)

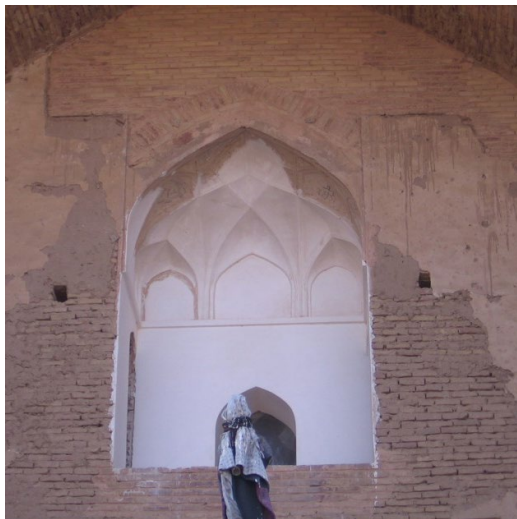
شکل ۶. تنها شواهد باقی مانده از کاربندی گچی بالای ایوان اصلی مسجد (عکس از نگارنده)

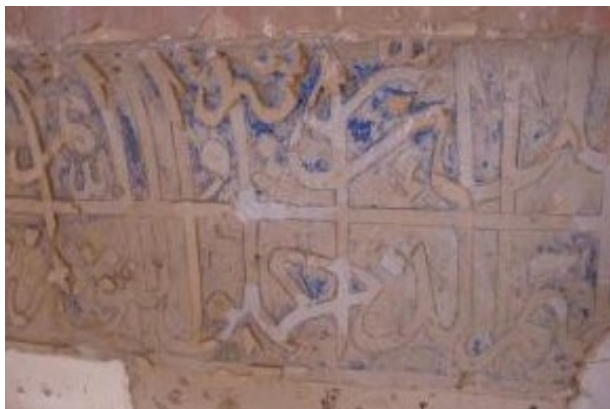
شکل ۲۳. تیره و چرک شدن سطح کتیبه در اثر آلودگی های محیطی (عکس از نگارنده)

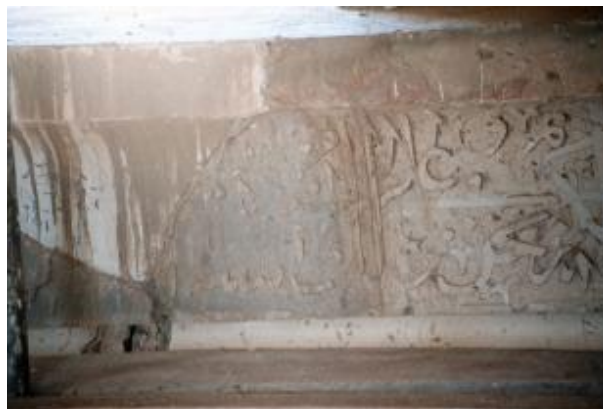
شکل ۲۲. آلودگی سطح کتیبه در اثر ریزش نزولات جوی از طریق سقف (عکس از نگارنده)

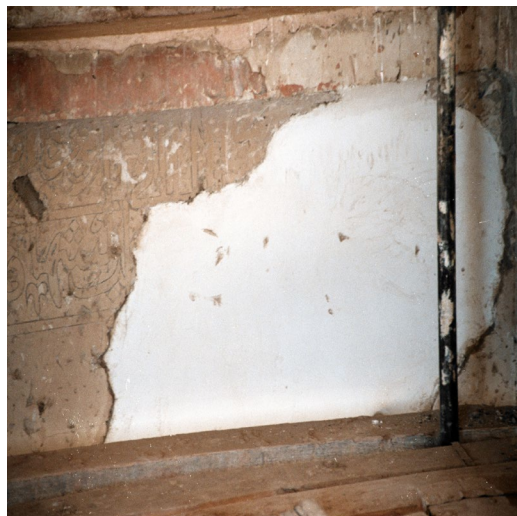
شکل ۳۲. مرمت غلط کتیبه گچبری با پر کردن کمبودها به شکل ناشیانه با گچ که موجب زشت و بد نما شدن سطح کار شده (عکس از نگارنده)
