بررسی فنی، مطالعه آزمایشگاهی و آسیب شناسی کتیبه گچبری مسجد آق قلعه سبزوار و عملیات حفاظت و مرمت آن

Technical Study, Laboratory Investigations, and Damage Assessment of the Stucco Inscription of Aq Qaleh Mosque in Sabzevar and Its Conservation and Restoration

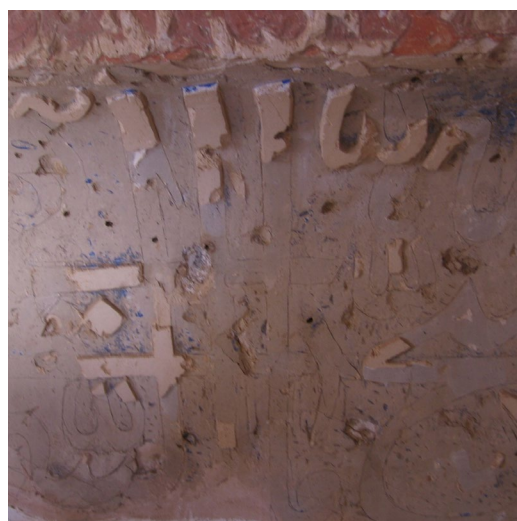
شکل ۲۷. ریزش رنگ آبی بستر کتیبه گچبری چپ و راست (عکس از نگارنده)
