## حفاظت از آرایه‌های گچ‌بری مکشوفه در نخستین فصل کاوش‌های محوطه قلعه یزدگرد

آرایه‌های گچ‌بری قلعه‌ی یزدگرد در استان کرمانشاه از جایگاهی ویژه در مطالعه‌ی ایران دوره‌ی اشکانی برخوردارند. پس از گذشت نزدیک به سه دهه از کاوش‌های نخستین این محوطه توسط ادوارد کیل، در یک فصل کاوش زمستان ۱۳۸۶ و بهار ۱۳۸۷ خورشیدی، کاوش‌های زنده‌یاد دکتر مسعود آذرنوش منجر به کشف نمونه‌های جدیدی از گچ‌بری‌ها شد. با توجه به چالش‌های حفاظتی این آرایه‌ها، موضوع حفاظت و نگهداری آن‌ها در محل کاوش اهمیت یافت. به‌ویژه آن‌که بسیاری از قطعات به‌دست‌آمده از زیر آوار و خاک، بر اثر تماس با نمک‌های محلول، دچار فرسایش و پوسته‌شدگی شده بودند و یا نقوش آن‌ها با لایه‌ای از رسوبات نمکی پوشانده شده بود به‌نحوی که مطالعه‌ی دقیق نقوش آن‌ها امکان‌پذیر نبود. افزون بر این، بخشی از گچ‌بری‌های برجمانده بر دیواره‌ها نیز با آسیب‌های شدید ناشی از فرسایش روبه‌رو بودند. در این پژوهش، با بهره‌گیری از منابع کتابخانه‌ای و بررسی‌های میدانی، اطلاعات مرتبط با محوطه و آرایه‌های گچ‌بری، گردآوری و تحلیل شده است. از جمله اقدامات میدانی مهم در راستای حفاظت از این تزئینات، می‌توان به پاک‌سازی رسوبات سطحی به روش‌های فیزیکی و شیمیایی، وصالی و استحکام‌بخشی قطعات و ساماندهی وضعیت نگهداری آن‌ها اشاره کرد. همچنین نمونه‌های مصالح محوطه قلعه یزدگرد شامل آرای

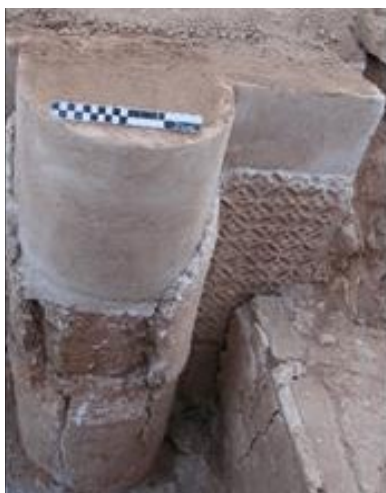
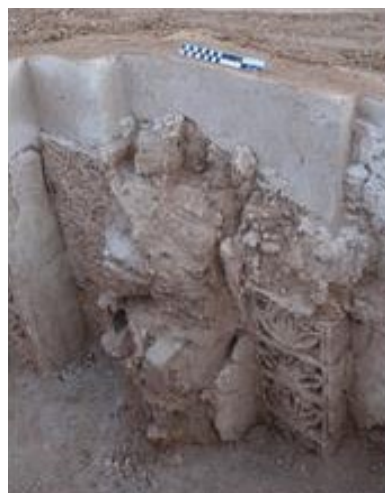
شکل ۱۰. مراحل حفاظت از بخش فوقانی دیواره، شامل پاک‌سازی خاک‌های انباشته، اجرای یک ردیف آجر پشتیبان با استفاده از ملات گچ نیم‌کوب و حفاظت از باقی‌مانده آرایه‌های گچ‌بری

پوشش اندود گچ با فرونشست حدود یک سانتی‌متر نسبت به سطح تزیینات اصلی و با بافتی زبر و ناتمام اجرا شد تا به عنوان یک مداخله از نظر بصری از بخش اصلی قابل تمایز باشد. شیب سطح فوقانی این لایه به گونه‌ای تنظیم گردید که به سمت پشت دیواره هدایت شود. هدف از این طراحی، هدایت آب‌های نفوذی به خارج از محدوده گچ‌بری و جلوگیری از روان‌شدن نزولات جوی بر سطح تزیینات بود. این لایه حفاظتی نه تنها موجب حفظ بخش‌های آسیب‌پذیر گچ‌بری در برابر تخریب‌های آبی می‌گردد، بلکه در بازخوانی قاب‌بندی‌ها و خطوط معماری اصلی اثر نیز نقش مهمی ایفا می‌کند و به ایجاد توازن و انسجام بصری در ساختار کلی دیواره یاری می‌رساند (جدول ۲، شکل ۱۰ تا ۱۲).

با توجه به سستی و آسیب‌پذیری قابل ملاحظه گچ‌بری‌ها در قسمت فوقانی دیواره و احتمال تخریب فیزیکی آن‌ها، عملیات مرمت این بخش ضروری تشخیص داده شد. بدین منظور، در نخستین گام، پشته خاک انباشته‌شده بر روی دیواره تا سطح نمایان شدن آجرهای زیرین حذف گردید. در برخی نواحی، به دلیل شدت فرسایش آجرهای دیواره، گچ‌بری‌ها به‌طور غیرطبیعی در ارتفاعی بالاتر از سطح آجرها قرار گرفته بودند. لذا به منظور بازسازی دیواره در سطحی یکنواخت و پایدار، از آجرهای تاریخی پراکنده در محوطه استفاده شد و یک رج آجر به‌صورت خوابیده در امتداد بالای دیواره نصب

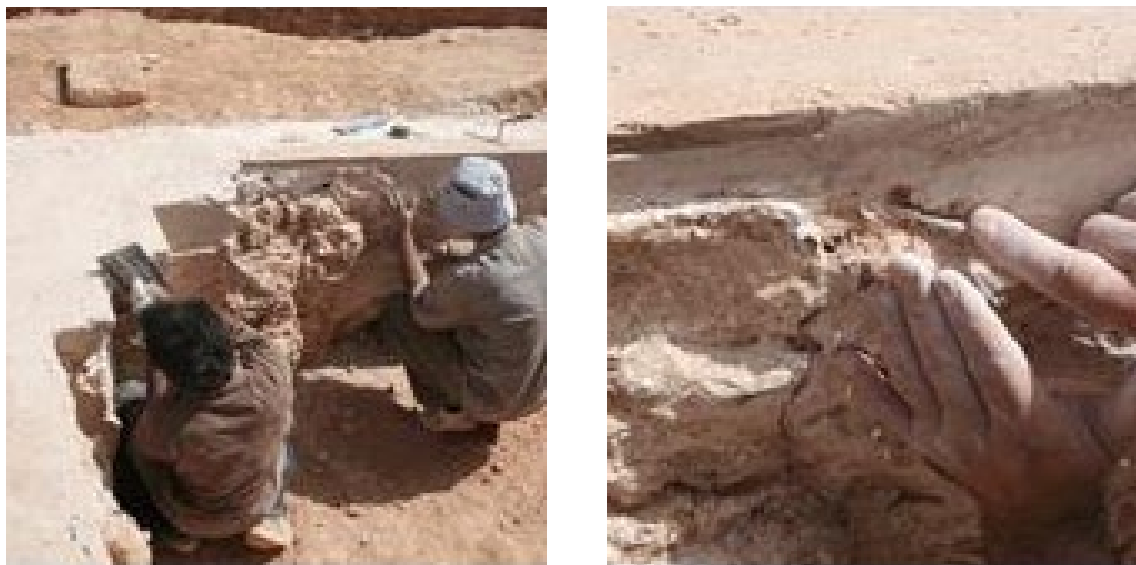
شکل ۱۱. تفکیک مرز میان لایه گچ حفاظتی و سطح گچ‌بری اصلی از طریق عقب‌نشستن و زیره‌سازی اندود حفاظتی.

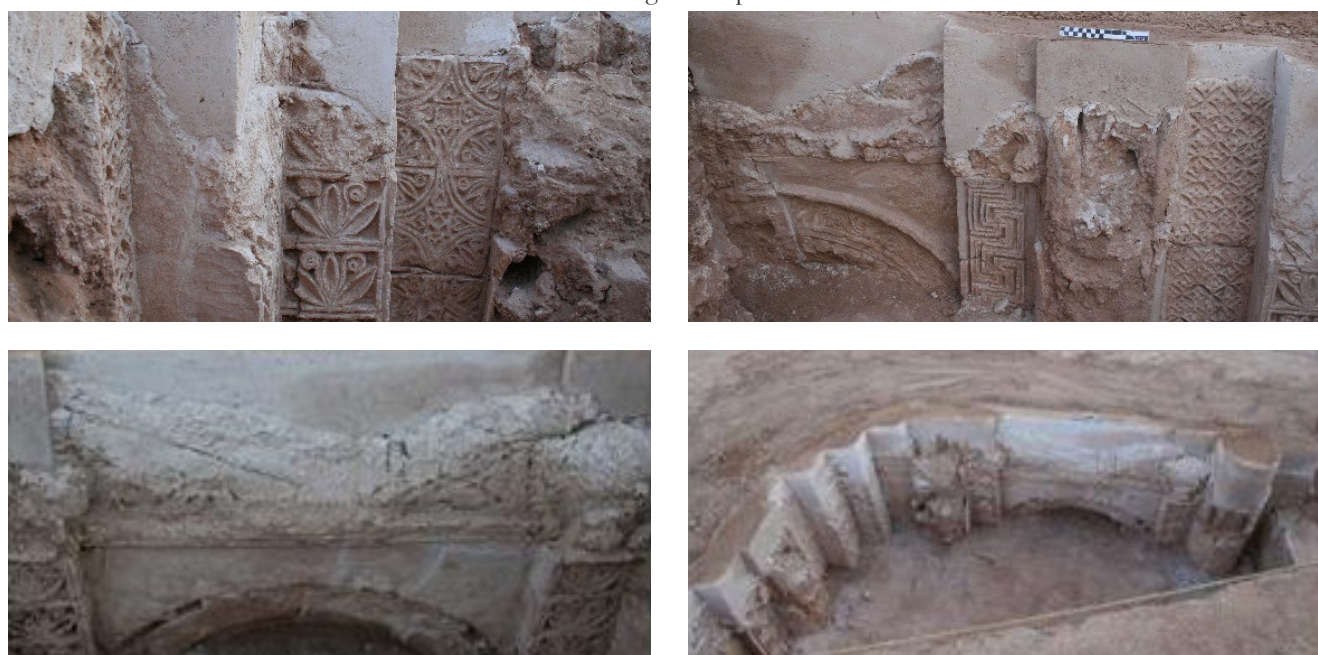
شکل ۱۲. مرحله نهایی حفاظت پس از تکمیل قاب‌های بالای آرایه‌های گچ‌بری.
