## حفاظت از آرایه‌های گچ‌بری مکشوفه در نخستین فصل کاوش‌های محوطه قلعه یزدگرد

فصلنامه علمی - پژوهشی دانش حفاظت و مرمت

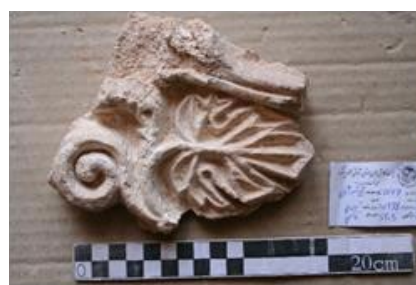
شکل ۱۷. قطعه گچبری به شماره ST.3/C.10455 قبل و پس از پاکسازی رسوبات و وصالی دو قطعه  
Figure 17. Stucco fragment No. ST.3/C.10455 before and after the removal of deposits

غالباً بدون رنگ بود. در ادامه، تعدادی از قطعات گچ‌بری که در اثر آسیب‌های مکانیکی گذشته به چند قسمت شکسته و از یکدیگر جدا شده بودند، مورد وصالی قرار گرفتند. در این مرحله، از پارالوئید B72 محلول در استون با غلظت ۲۰ درصد به‌عنوان ماده اتصال‌دهنده استفاده شد تا پیوند مستحکمی میان قطعات ایجاد نماید. جهت دستیابی به تراز صحیح و هم‌راستا نمودن سطوح نقش‌دار، پیش از اجرای چسب، محل تماس قطعات به‌دقت پاک‌سازی و تنظیم گردید. همچنین به منظور استحکام بخشی سطوح پوسته شده و سست در تعدادی از قطعات گچ‌بری از پریمال ۵ درصد (با استفاده از قلم مو در سطح) استفاده شد (جدول ۳، شکل ۱۳ تا ۱۸). شایان ذکر است که با ادامه کاوش‌ها در فصول آتی، احتمال یافت شدن قطعات مکمل و افزایش امکان وصالی و بازترکیب نمونه‌های بیشتر وجود دارد. از این‌رو، ثبت، مستندسازی دقیق و نگهداری اصولی قطعات جداشده، برای تحقق این هدف از اهمیت فراوان برخوردار است.

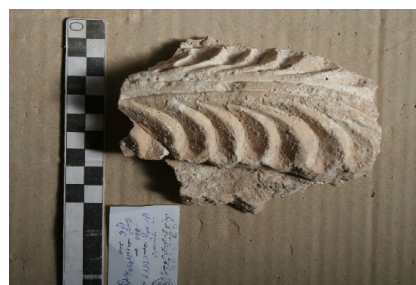
شکل ۱۸. قطعه گچبری به شماره ST.9/C.10454 قبل و پس از پاکسازی رسوبات  
Figure 18. Stucco fragment No. ST.9/C.10454 before and after the removal of deposits

فرایند پاک‌سازی قطعات گچ‌بری به‌منظور آشکارسازی سطوح تزیینی، با استفاده از ابزارهای مکانیکی و با رویکرد حداقلی در مداخله صورت گرفت. ابزارهایی نظیر برس‌های نرم و زبر، بیستوری و مجموعه‌ای از ابزارهای ویژه دندان‌پزشکی از جمله ابزار متنوع سر تخت و نوک‌تیز برای برداشتن رسوبات سطحی و چسبیده به کار گرفته شدند. در مواردی که لایه‌های رسوبی از سختی زیادی برخوردار بودند، از ترکیب آب و اتانول به‌عنوان عامل نرم‌کننده استفاده شد تا امکان جداسازی آسان‌تر رسوبات فراهم گردد. برای حذف رسوبات بسیار سخت و چسبیده، تکنیک موضعی ضماذگذاری اعمال گردید. در این روش، پارچه یا پنبه آغشته به ترکیب آب و اتانول به‌صورت محدود بر روی بخش‌هایی از سطح قطعه قرار داده شد تا از طریق نفوذ تدریجی، پیوندهای فیزیکی لایه‌های رسوبی با زمینه گچی تضعیف شود. این فرایند با دقت بالا و به‌صورت کنترل‌شده انجام شد تا از آسیب‌رسانی به سطح اصلی گچ‌بری جلوگیری گردد. در گچ‌بری‌های مرمت شده این سطح
