## تبیین راه حل‌های حفاظتی براساس شناخت و گونه‌شناسی و آسیب‌شناسی مقرنس‌ها در مساجد (نمونه موردی مجموعه مشتاقیه کرمان)

## ۶. نمونه موردی: مقرنس‌های مجموعه مشتاقیه یا سه گنبدان کرمان

جدول شماره ۶: جدول آسیب‌شناسی مقرنس‌ها مجموعه مشتاقیه (نگارندگان)

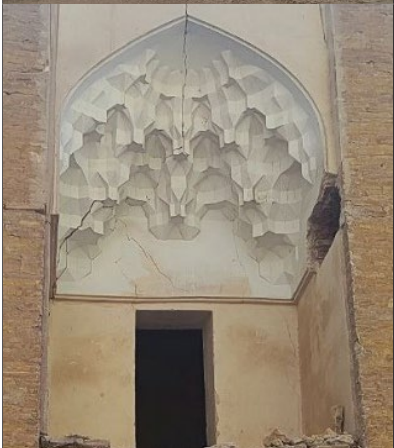
| جدول آسیب شناسی | | | | | | |
|---|---|---|---|---|---|---|
| مقرنس شماره ۶ | * | | * | * | <ul style="list-style-type: none"> <li>● رطوبت و تغییرات اقلیمی کرمان</li> <li>● نفوذ آب باران از بام</li> <li>● نور شدید آفتاب</li> <li>● استفاده از مصالح ناسازگار در مرمت‌های اخیر که باعث شده ترک‌هایی روی مقرنس دیده شود</li> <li>● عدم رسیدگی به ظاهر بنا</li> </ul> | |
