## تبیین راه حل‌های حفاظتی براساس شناخت و گونه‌شناسی و آسیب‌شناسی مقرنس‌ها در مساجد (نمونه موردی مجموعه مشتاقیه کرمان)

## ۶. نمونه موردی: مقرنس‌های مجموعه مشتاقیه یا سه گنبدان کرمان

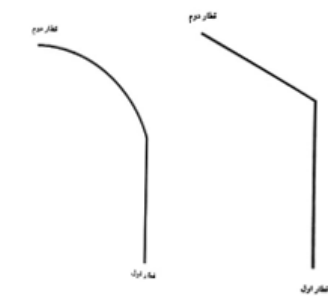
شکل ۱. تصویر شکل آلت مقرنس (نگارندگان)

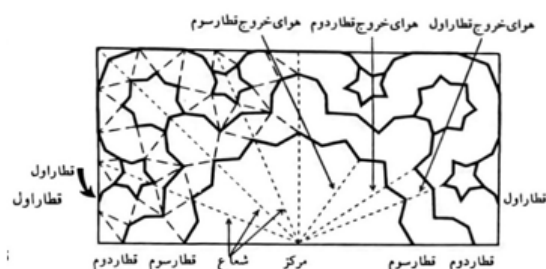
شکل ۲. تصویر هوای خروج (هنرهای یاد رفته، لرزاده)

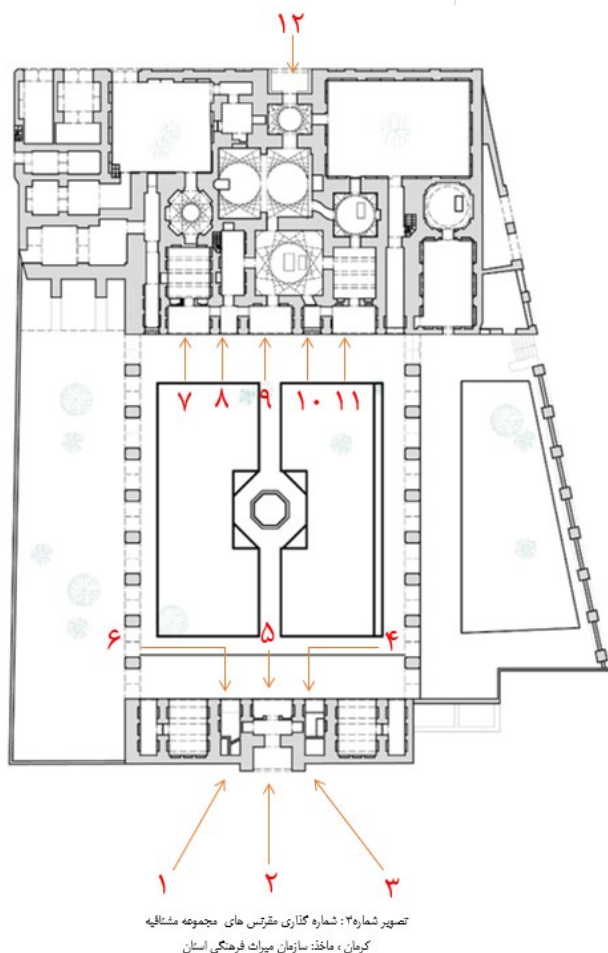
جدول شماره ۵. دسته‌بندی مقرنس‌های مجموعه مشتاقیه، (نگارندگان)

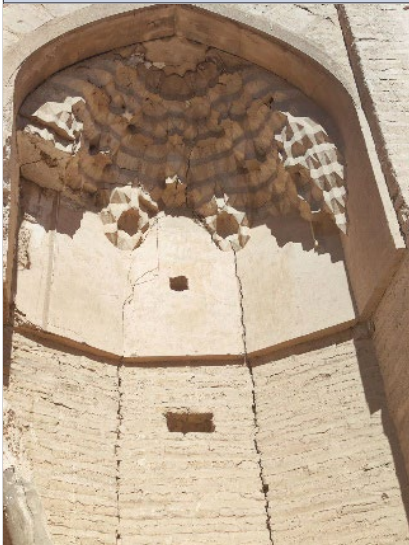
| مقرنس‌ها | جنس مصالح | تعداد قطار | نوع مقرنس | محل اجرا | تصویر |
|---|---|---|---|---|---|
| مقرنس شماره ۱ | سازو و گچ خاکی | ۵ | مقرنس روی هم قرار گرفته، قالبی، چون می‌توان از قسمت‌هایی که ریخته تشخیص داد پشت بند پرشده‌ای دارند. | محراب غربی ایوان جنوبی بیرونی | |

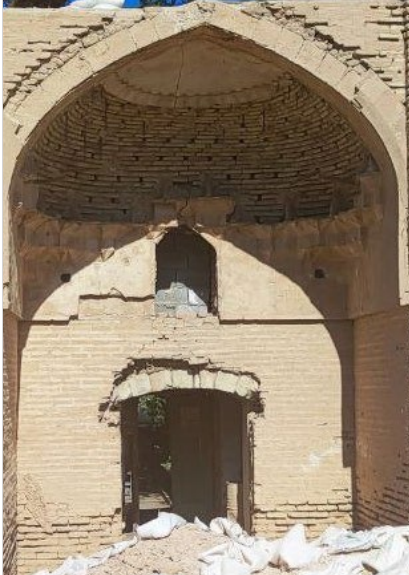
| مقرنس‌ها | جنس مصالح | تعداد قطار | نوع مقرنس | محل اجرا | تصویر |
|---|---|---|---|---|---|
| مقرنس شماره ۲ | سازو و گچ خاکی | - | از قسمت موش پا و بخش‌هایی از قطار سالم پایین می‌توان تشخیص داد که از نوع روی هم قرار گرفته می‌باشد، و به صورت دستپوش اجرا شده است زیرا سوراخ‌هایی در قسمت آجر چینی طاق دیده می‌شود که کاربرد این سوراخ‌ها به این جهت بوده که با قرار دادن الوارهای چوبی در آن‌ها و سپس محکم کردن آن‌ها با ملات گچ به سقف، قطارهای مقرنس را با استفاده از سازو و گچ به آن‌ها می‌بستند. | ایوان جنوبی بیرونی | |

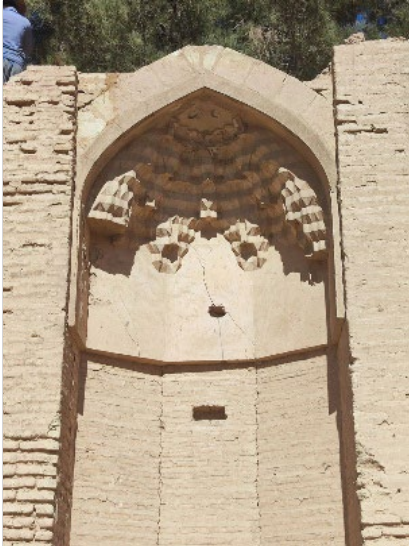
| مقرنس‌ها | جنس مصالح | تعداد قطار | نوع مقرنس | محل اجرا | تصویر |
|---|---|---|---|---|---|
| مقرنس شماره ۳ | سازو و گچ خاکی | ۵ | مقرنس روی هم قرار گرفته، قالبی، چون می‌توان از قسمت‌هایی که ریخته تشخیص داد پشت بند پرشده‌ای دارند. | محراب شرقی ایوان جنوبی بیرونی | |

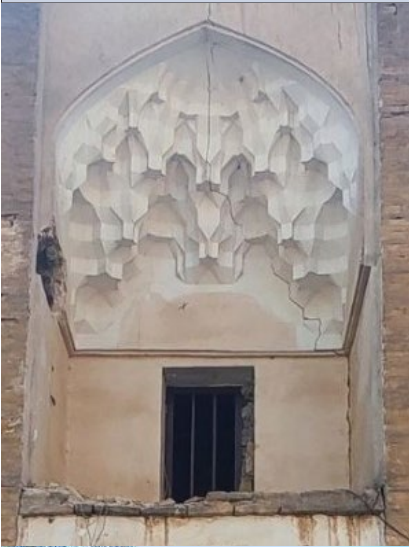
| مقرنس ها | جنس مصالح | تعداد<br>قطار | نوع مقرنس | محل اجرا | تصویر |
|---|---|---|---|---|---|
| مقرنس<br>شماره ۴ | سازو و گچ | ۸ | مقرنس معلق، قالبی و از رنگ مصالح می توان فهمید که مرمت شده است | محراب غربی<br>ایوان جنوبی<br>داخلی | |

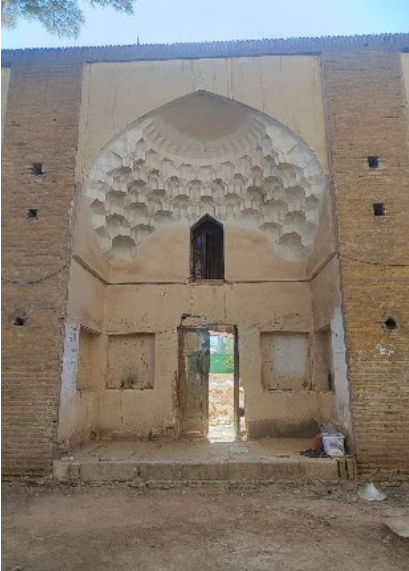
| مقرنس ها | جنس مصالح | تعداد<br>قطار | نوع مقرنس | محل اجرا | تصویر |
|---|---|---|---|---|---|
| مقرنس<br>شماره ۵ | سازو و گچ | ۷ | مقرنس روی هم قرار گرفته و به شکل دستپوش و همچنین از رنگ مصالح می توان فهمید که مورد مرمت قرار گرفته است | ایوان جنوبی<br>داخلی | |

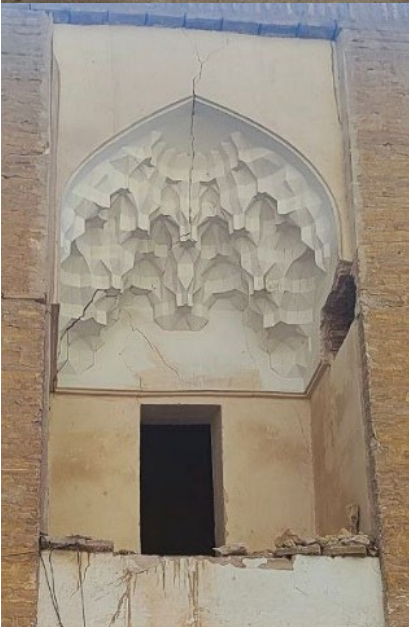
| مقرنس ها | جنس مصالح | تعداد<br>قطار | نوع مقرنس | محل اجرا | تصویر |
|---|---|---|---|---|---|
| مقرنس<br>شماره ۶ | سازو و گچ | ۸ | مقرنس معلق، قالبی و از رنگ مصالح می توان فهمید که مرمت شده است | محراب شرقی<br>ایوان جنوبی<br>داخلی | |

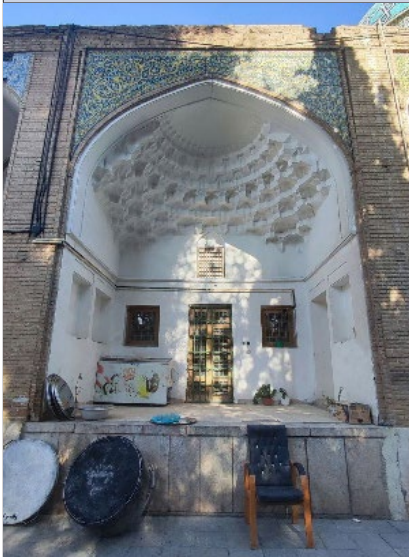
| مقرنس ها | جنس مصالح | تعداد قطار | نوع مقرنس | محل اجرا | تصویر |
|---|---|---|---|---|---|
| مقرنس شماره ۷ | سازو و گچ | ۸ | مقرنس روی هم قرار گرفته و به شکل دستپوش و همچنین از رنگ مصالح می توان فهمید که مورد مرمت قرار گرفته است | اولین ایوان شمالی از سمت چپ نمای جنوبی | |

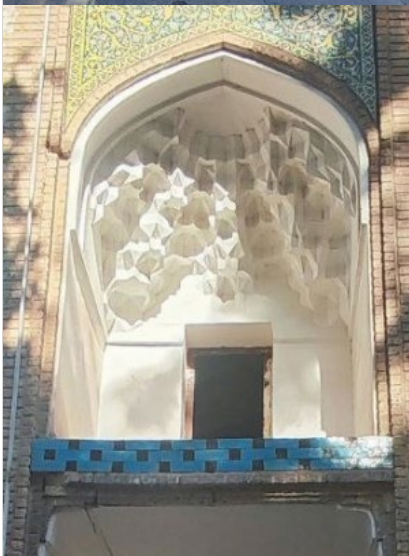
| مقرنس ها | جنس مصالح | تعداد قطار | نوع مقرنس | محل اجرا | تصویر |
|---|---|---|---|---|---|
| مقرنس شماره ۸ | سازو و گچ | ۸ | مقرنس معلق، قالبی و از رنگ مصالح می توان فهمید که مرمت شده است | اولین محراب شمالی از سمت چپ نمای جنوبی | |

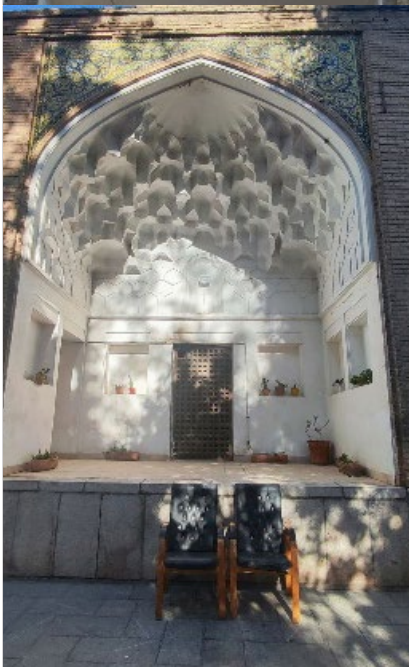
| مقرنس ها | جنس مصالح | تعداد قطار | نوع مقرنس | محل اجرا | تصویر |
|---|---|---|---|---|---|
| مقرنس شماره ۹ | سازو و گچ | ۶ | مقرنس معلق و به شکل دستپوش و همچنین از رنگ مصالح می توان فهمید که مورد مرمت قرار گرفته است | دومین ایوان شمالی از سمت چپ نمای جنوبی | |

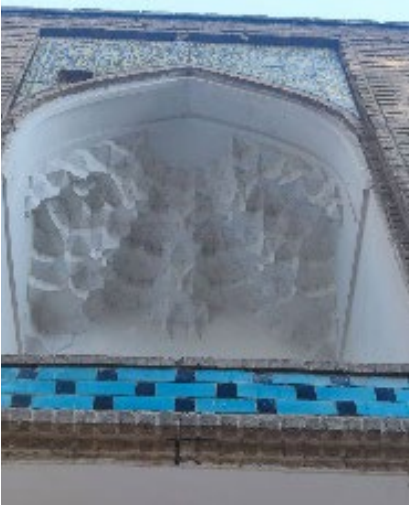
| مقرنس ها | جنس مصالح | تعداد قطار | نوع مقرنس | محل اجرا | تصویر |
|---|---|---|---|---|---|
| مقرنس شماره ۱۰ | سازو و گچ | ۸ | مقرنس معلق، قالبی و از رنگ مصالح می توان فهمید که مرمت شده است | دومین محراب شمالی از سمت چپ نمای جنوبی | |

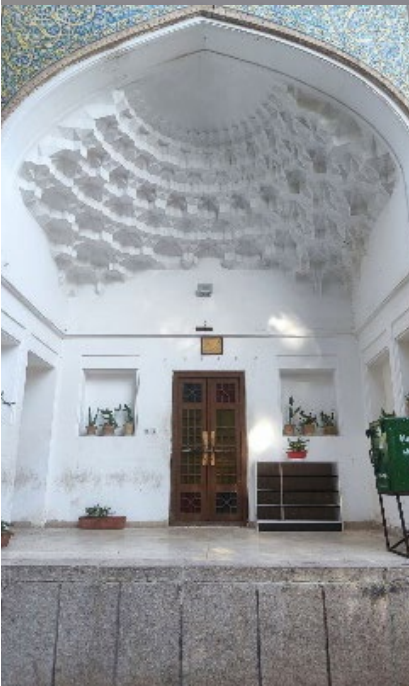
| مقرنس ها | جنس مصالح | تعداد قطار | نوع مقرنس | محل اجرا | تصویر |
|---|---|---|---|---|---|
| مقرنس شماره ۱۱ | سازو و گچ | ۸ | مقرنس روی هم قرار گرفته و به شکل دستپوش و همچنین از رنگ مصالح می توان فهمید که مورد مرمت قرار گرفته است | سومین ایوان شمالی از سمت چپ نمای جنوبی | |

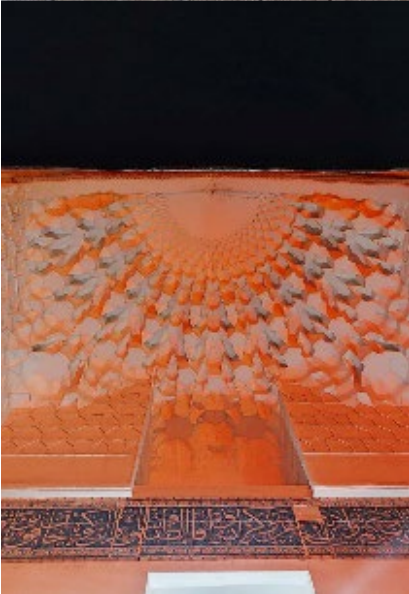
| مقرنس ها | جنس مصالح | تعداد قطار | نوع مقرنس | محل اجرا | تصویر |
|---|---|---|---|---|---|
| مقرنس شماره ۱۲ | سازو و گچ | ۶ | مقرنس معلق و به شکل دستپوش و همچنین از رنگ مصالح می توان فهمید که مورد مرمت قرار گرفته است | ایوان شمالی از نمای شمالی (خیایان) | |

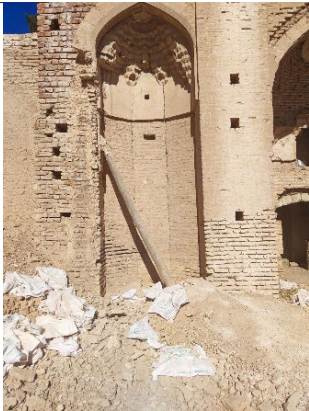
| جدول آسیب‌شناسی | | | | | | |
|---|---|---|---|---|---|---|
| مقرنس شماره ۱ | * | | * | * | <ul style="list-style-type: none"> <li>رطوبت و تغییرات اقلیمی کرمان</li> <li>نفوذ آب باران از بام</li> <li>نور شدید آفتاب</li> <li>حرکات سازه‌ای ایوان‌ها (ناشی از نشست زمین یا زلزله‌های گذشته)</li> <li>قطعات مقرنس جدا شده یا در آستانه سقوط هستند</li> <li>عدم رسیدگی و جمع‌آوری نخاله‌ها و خرابی‌های قسمت‌های جنوبی</li> </ul> | |

| جدول راهکار مرمتی مقرنس‌های آسیب‌دیده | | | |
|---|---|---|---|
| | مقرنس شماره ۲<br>تمامی اجزا از جمله شکل شمشه مقرنس، با اجزای مقرنس آسیب‌دیده مشابه است | مقرنس شماره ۱ | |

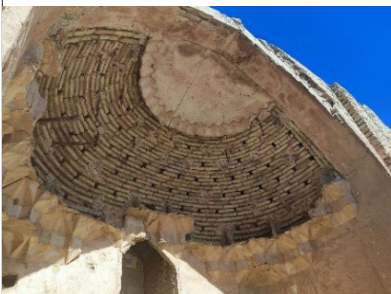
| جدول آسیب‌شناسی | | | | | | |
|---|---|---|---|---|---|---|
| مقرنس شماره ۲ | * | | * | * | <ul style="list-style-type: none"> <li>رطوبت و تغییرات اقلیمی کرمان</li> <li>نفوذ آب باران از بام</li> <li>نور شدید آفتاب</li> <li>حرکات سازه‌ای ایوان‌ها (ناشی از نشست زمین یا زلزله‌های گذشته)</li> <li>قطعات مقرنس جدا شده یا در آستانه سقوط هستند</li> <li>عدم رسیدگی و جمع‌آوری نخاله‌ها و خرابی‌های قسمت‌های جنوبی</li> </ul> | |

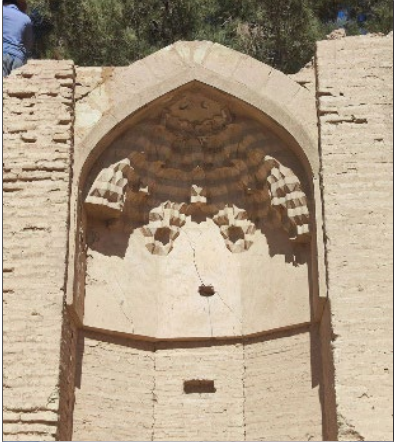
| جدول آسیب شناسی | | | | | | |
|---|---|---|---|---|---|---|
| | <ul style="list-style-type: none"> <li>● رطوبت و تغییرات اقلیمی کرمان</li> <li>● نفوذ آب باران از بام</li> <li>● نور شدید آفتاب</li> <li>● حرکات سازه‌ای ایوان‌ها (ناشی از نشست زمین یا زلزله‌های گذشته)</li> <li>● قطعات مقرنس جدا شده یا در آستانه سقوط هستند</li> <li>● عدم رسیدگی و جمع آوری نخاله‌ها و خرابی‌های قسمت‌های جنوبی</li> </ul> | * | * | | * | مقرنس<br>شماره ۳ |

| جدول راهکار مرمتی مقرنس‌های آسیب‌دیده | | | |
|---|---|---|---|
| | با استفاده از تقارن می‌توان الگوی قسمت‌های ریخته شده را پیدا کرد | مقرنس شماره ۴ | مقرنس شماره ۳ |

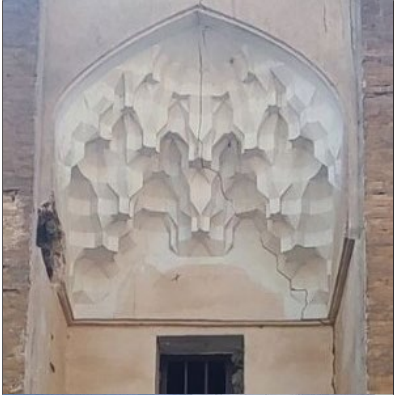
| جدول آسیب شناسی | | | | | | |
|---|---|---|---|---|---|---|
| | <ul style="list-style-type: none"> <li>● رطوبت و تغییرات اقلیمی کرمان</li> <li>● نفوذ آب باران از بام</li> <li>● نور شدید آفتاب</li> <li>● استفاده از مصالح ناسازگار در مرمت‌های اخیر که باعث شده ترک‌هایی روی مقرنس دیده شود</li> <li>● عدم رسیدگی به ظاهر بنا</li> </ul> | * | * | | * | مقرنس<br>شماره ۴ |

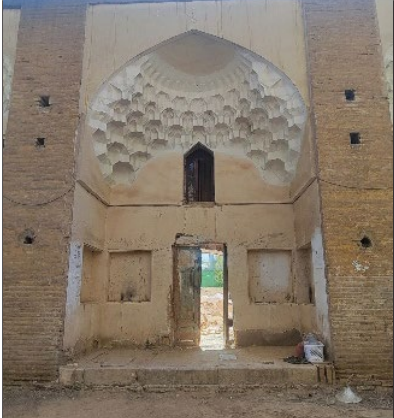
| جدول آسیب شناسی | | | | | | |
|---|---|---|---|---|---|---|
| | <ul style="list-style-type: none"> <li>● رطوبت و تغییرات اقلیمی کرمان</li> <li>● نفوذ آب باران از بام</li> <li>● نور شدید آفتاب</li> <li>● استفاده از مصالح ناسازگار در مرمت‌های اخیر که باعث شده ترک‌هایی روی مقرنس دیده شود</li> <li>● عدم رسیدگی به ظاهر بنا</li> </ul> | * | * | | * | مقرنس<br>شماره ۵ |

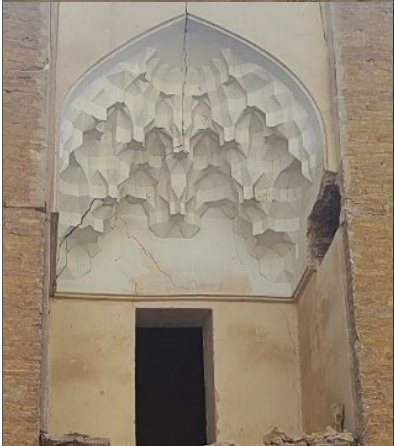
| جدول آسیب شناسی | | | | | | |
|---|---|---|---|---|---|---|
| | <ul style="list-style-type: none"> <li>● رطوبت و تغییرات اقلیمی کرمان</li> <li>● نفوذ آب باران از بام</li> <li>● نور شدید آفتاب</li> <li>● استفاده از مصالح ناسازگار در مرمت‌های اخیر که باعث شده ترک‌هایی روی مقرنس دیده شود</li> <li>● عدم رسیدگی به ظاهر بنا</li> </ul> | * | * | | * | مقرنس<br>شماره ۶ |

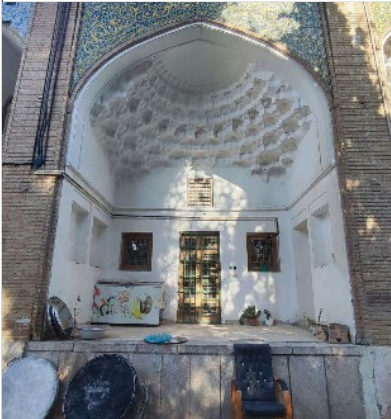
| جدول آسیب شناسی | | | | | | |
|---|---|---|---|---|---|---|
| مقرنس شماره ۷ | * | * | | * | <ul style="list-style-type: none"> <li>استفاده از مصالح ناسازگار در مرمت‌های اخیر که باعث شده ترک‌هایی روی مقرنس دیده شود</li> <li>عدم رسیدگی به ظاهر بنا</li> <li>تاسیسات رو کار</li> </ul> | |

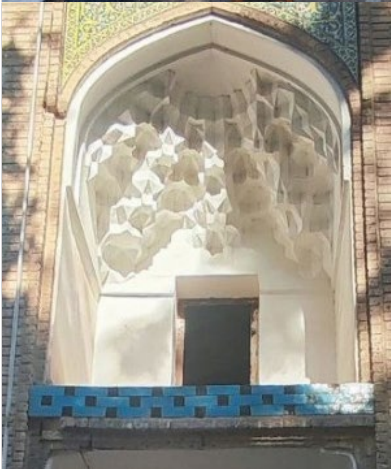
| جدول آسیب شناسی | | | | | | |
|---|---|---|---|---|---|---|
| مقرنس شماره ۸ | * | * | | * | <ul style="list-style-type: none"> <li>استفاده از مصالح ناسازگار در مرمت‌های اخیر که باعث شده ترک‌هایی روی مقرنس دیده شود</li> <li>عدم رسیدگی به ظاهر بنا</li> <li>تاسیسات رو کار</li> </ul> | |

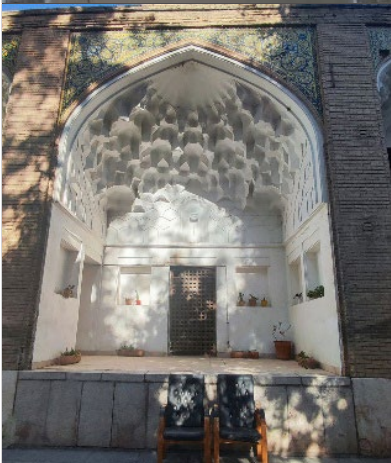
| جدول آسیب شناسی | | | | | | |
|---|---|---|---|---|---|---|
| مقرنس شماره ۹ | * | * | | * | <ul style="list-style-type: none"> <li>استفاده از مصالح ناسازگار در مرمت‌های اخیر که باعث شده ترک‌هایی روی مقرنس دیده شود</li> <li>عدم رسیدگی به ظاهر بنا</li> </ul> | |

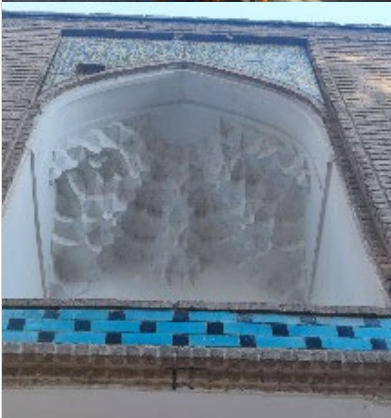
| جدول آسیب شناسی | | | | | | |
|---|---|---|---|---|---|---|
| مقرنس شماره ۱۰ | * | * | | * | <ul style="list-style-type: none"> <li>استفاده از مصالح ناسازگار در مرمت‌های اخیر که باعث شده ترک‌هایی روی مقرنس دیده شود</li> <li>عدم رسیدگی به ظاهر بنا</li> </ul> | |

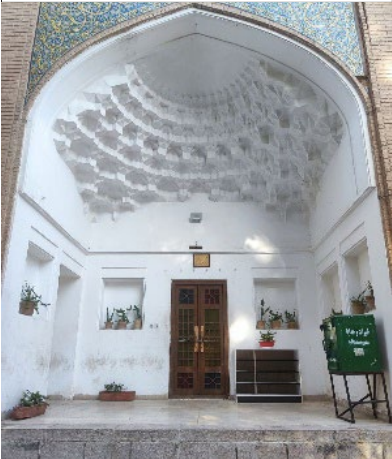
| جدول آسیب شناسی | | | | | | |
|---|---|---|---|---|---|---|
| مقرنس شماره ۱۱ | * | * | | * | <ul style="list-style-type: none"> <li>استفاده از مصالح ناسازگار در مرمت‌های اخیر که باعث شده ترک‌هایی روی مقرنس دیده شود</li> <li>عدم رسیدگی به ظاهر بنا</li> <li>تاسیسات رو کار</li> </ul> | |

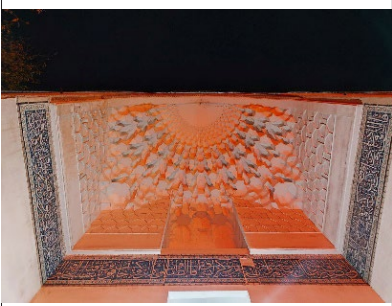
| جدول آسیب شناسی | | | | | | |
|---|---|---|---|---|---|---|
| مقرنس شماره ۱۲ | | | | | <ul style="list-style-type: none"> <li>هیچ آسیبی شناسایی نشد</li> </ul> | |

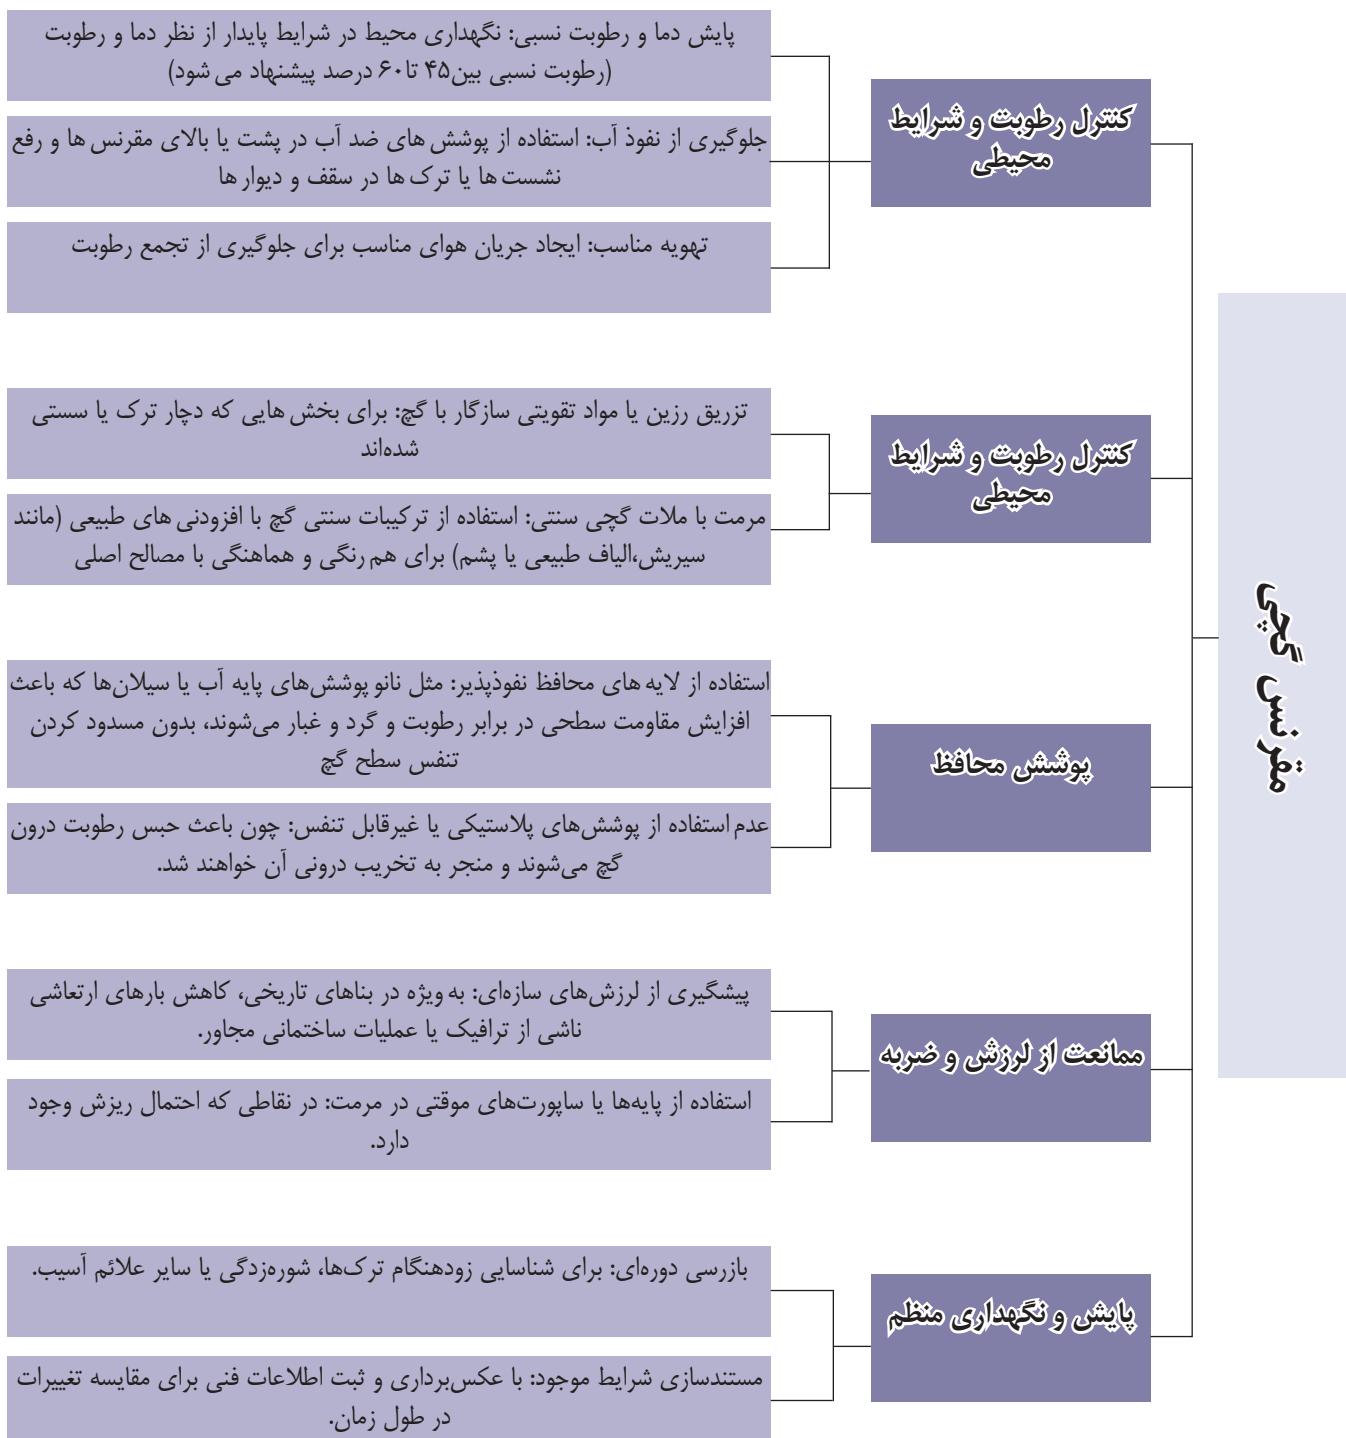
نمودار شماره ۱. راه کارهای حفاظتی و مرمتی مقرنس گچی، (نگارنگان)

با توجه به این که مقرنس‌های مجموعه تاریخی مشتاقیه کرمان از نوع گچی هستند، اتخاذ رویکردی تخصصی در زمینه حفاظت و مرمت این مقرنس‌ها امری ضروری و اجتناب‌ناپذیر است. مصالح گچی به دلیل ویژگی‌های فیزیکی و شیمیایی خاص خود، در برابر عوامل محیطی مانند رطوبت، نوسانات دمایی، آلودگی‌های زیست‌محیطی و ضربات مکانیکی بسیار آسیب‌پذیر هستند. از این رو، هرگونه مداخله مرمتی باید با درک دقیق نوع آسیب، ساختار اثر و شرایط محیطی صورت گیرد. در این راستا، راهکارهای

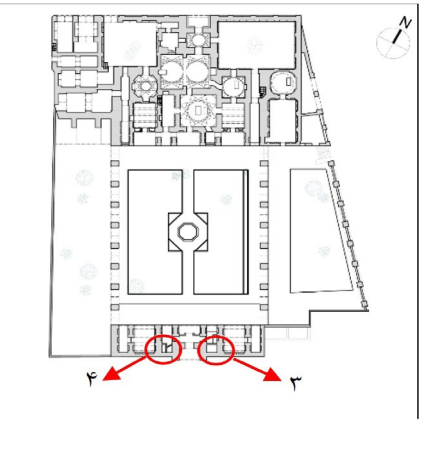
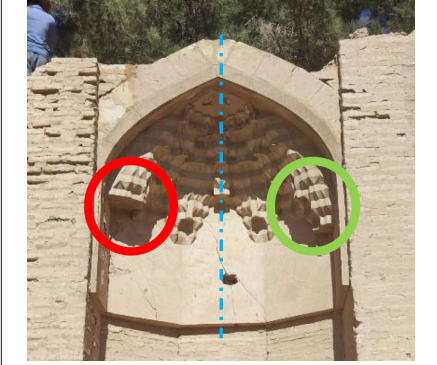
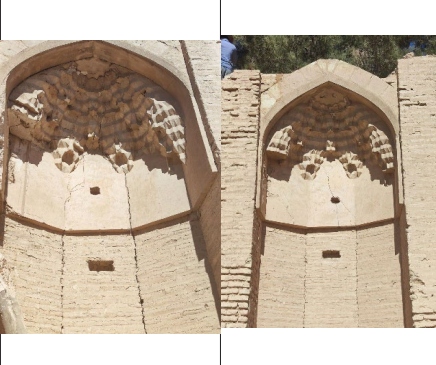
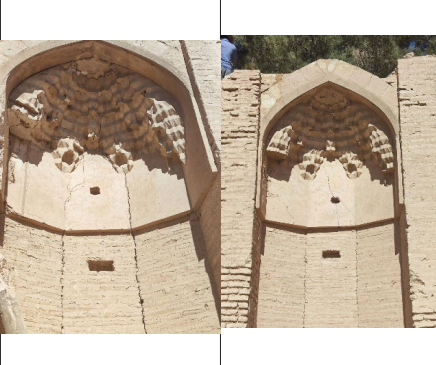
| جدول راهکار مرمتی مقرنس‌های آسیب‌دیده | | | |
|---|---|---|---|
| | | دو ایوان مشابه‌اند و الگوی مشابهی دارند | |

در این بازسازی که در جدول شماره ۷ مشاهده می‌شود، تلاش شده است برای قسمت‌های ریخته شده، از مقرنس‌های سالم مشابه موجود در مجموعه الگوبرداری شود. به عنوان مثال، برای قسمت‌های ریخته شده در ایوان ورودی جنوبی، از الگوی مقرنس ایوان شمالی که شباهت زیادی با آن دارد استفاده شده است. همچنین، ایوان‌های کناری که فقط قطارهای پایین آن‌ها آسیب دیده‌اند، به صورت متقارن هستند و از مزیت تقارن نیز می‌توان برای مرمت این ایوان‌ها بهره برد؛ زیرا تنها یک طرف از مقرنس‌های این ایوان‌ها آسیب

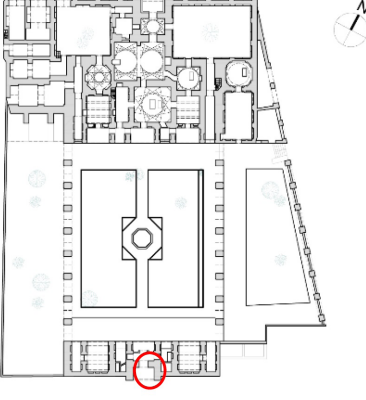
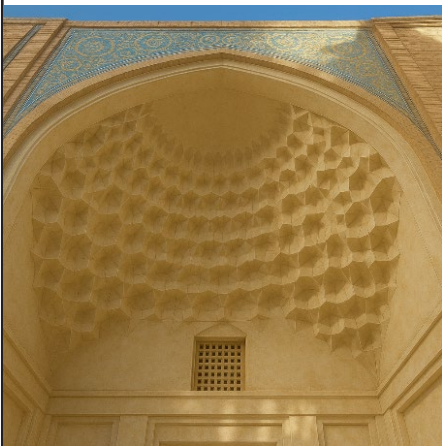
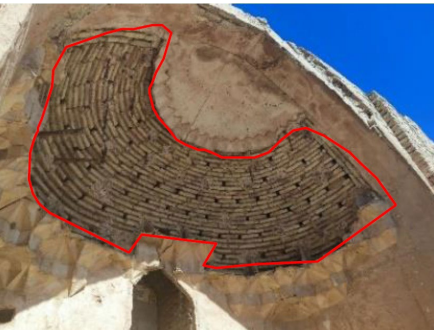
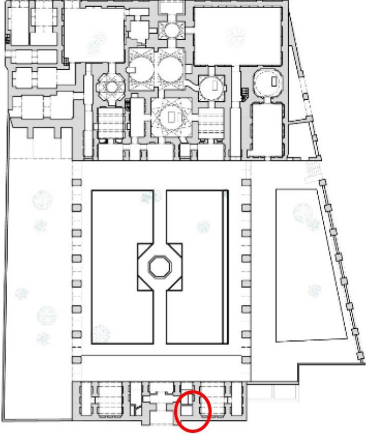
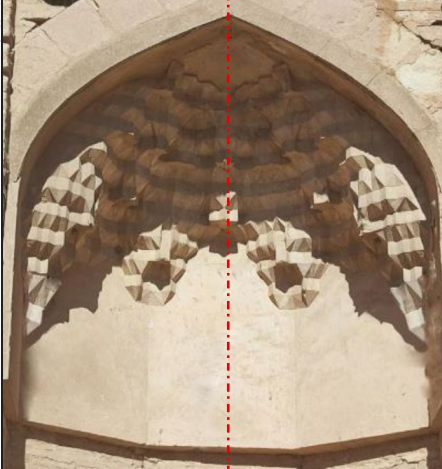
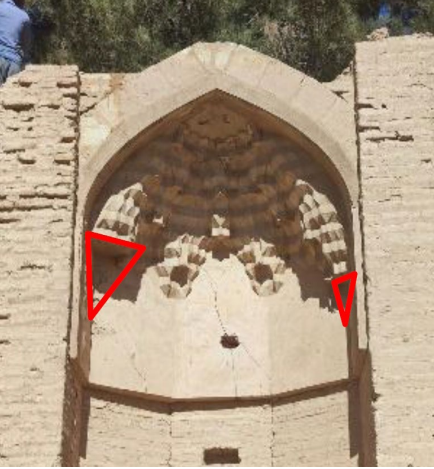
جدول قسمت‌های مرمت شده مجازی

| موقعیت مقرنس | تصویر بعد از مرمت مقرنس | تصویر وضع موجود |

دیده و طرف دیگر سالم باقی مانده است (جدول شماره ۶). برای انجام این فرآیند، ابتدا با استفاده از نرم‌افزار رویت، بیس اولیه کار ایجاد شد و رندر و مترپال‌دهی با بهره‌گیری از هوش مصنوعی چت‌جی‌پی‌تی انجام گردید تا رندر واقع‌گرایانه‌تری به دست آید. همچنین برای قسمت‌های ریخته شده متقارن، از برنامه ادوبی فتوشاپ و هوش مصنوعی باترفلای استفاده شد تا قسمت‌های آسیب‌دیده مطابق با الگوی کامل مقرنس بازسازی شوند.
