# Presenting methods for reconstructing the dome of the Khanqah of Sultan Ibrahim Khorrambid, Fars Province

Special Issue. No.4 March  
2019  
Pages 48-57

# ارائه شیوه‌های بازسازی گنبد خانقاه سلطان ابراهیم خرم‌بید، استان فارس

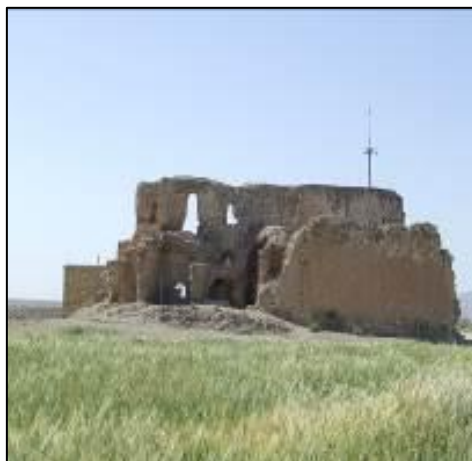
شکل ۲. خانقاه سلطان ابراهیم

در چهار کیلومتری جنوب صفاشهر، مرکز شهرستان خرمبید و در ۱۲ کیلومتری جنوب غرب جاده شیراز-اصفهان، به سمت روستای باستانی قصریعقوب، در چشم‌انداز سمت چپ جاده، مجموعه‌ای از آثار تاریخی و باستانی خانقاه سلطان ابراهیم معروف به امامزاده شهداء دیده می‌شود (شکل ۱). ساختمان کنونی مربوط به دوران تیموری و ترکمنان آق قویونلو است (شکل ۲).

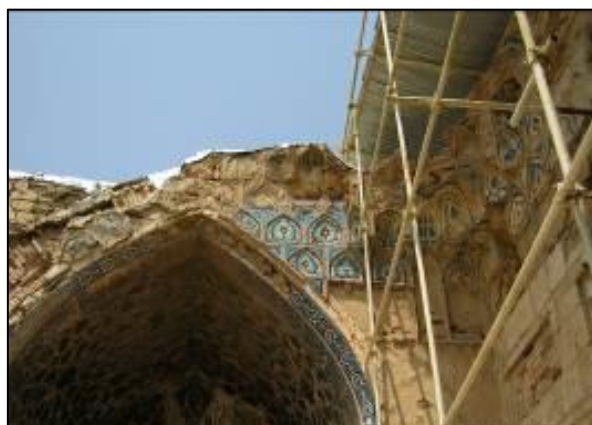
صحن اصلی خانقاه (شکل ۳) فیلیپوش، کاشی‌کاری، مقرنس و معرق‌کاری بسیار زیبا و استادانه‌ای دارد. در ضلع غربی صحن بنایی است که مقبره سلطان ابراهیم هم اکنون در آن جای دارد. در این بنا یکی از نمونه‌های کتیبه قرآنی (کتابت سوره فتح) به چشم می‌خورد (شکل ۴).

شکل ۴. نمونه‌ای از تزئینات صحن گنبدخانه

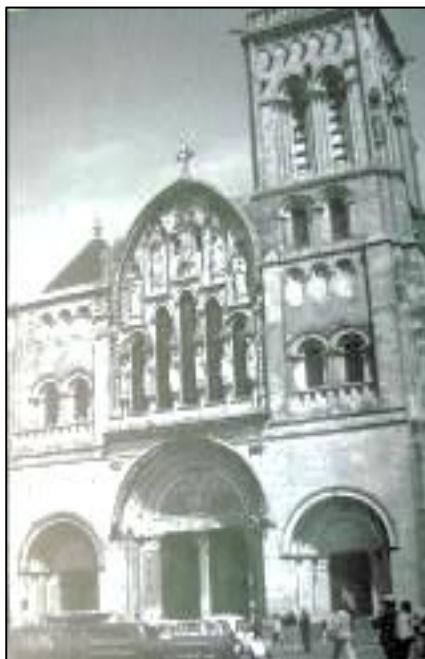
شکل ۷. نمای اصلی کلیسای مادلن در وزله پیش از انجام مرمت (راست) و نمایی از کلیسا بعد از مرمت توسط لودو (چپ) (یوکیلهتو، ۱۳۸۷)

برای نمونه می‌توان به کلیسای مادلن در وزله پاریس مربوط به دوره گوتیک اشاره کرد (شکل ۷). این کلیسا که به‌شدت آسیب دیده بود، توسط لودو مرمت شد. عملیات مرمت ابتدا در قسمت شبستان کلیسا، تاق‌های عرضی و سازه‌های بام متمرکز بود. سیزده پشته‌بند دیوار، دوازده پشته‌بند معلق، سه تاق قوسی شبستان و تاق‌های عرضی نظیر آن‌ها بازسازی شدند. تاق‌های تازه‌ساز را آگاهانه‌تر از تاق‌های اصلی ساختند. لودو، چهار تاق گوتیک انتهایی شرقی شبستان را پس از فرو ریختن تاق‌های رومی‌وار دوباره‌سازی کرد. در قسمت نمای ساختمان در جبهه غربی نما حالت متقارن‌تری به آن بخشید (یوکیلهتو، ۱۳۸۷). از دیگر نمونه‌های مرمت‌شده قلعه آب در کشور هلند است که توسط کوپرز به شکل رومی‌وار خود مرمت شد (یوکیلهتو، ۱۳۸۷) (شکل ۸).
