Qualitative Pathology Studies in the Rock-Cut Architecture of the Historic Village of Kandovan

مطالعات آسیب شناسی کیفی در معماری صخره کند روستای تاریخی کندوان

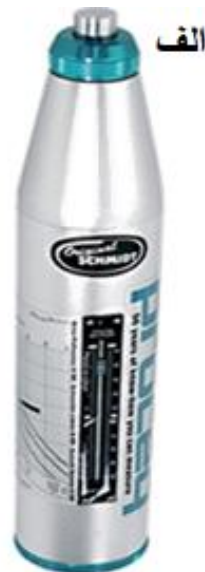
شکل ۲. چکش اشمیت نوع L استفاده شده؛ (ب) اندازه‌گیری سختی واجهشی با چکش اشمیت روی سطوح هوازده کندوان.

چکش اشمیت روشی میدانی برای تعیین مقاومت و سختی سطحی مصالح ساختمانی است که به دلیل سبکی، سادگی و سرعت بالا به‌عنوان آزمونی غیر مخرب مورد توجه است. در این روش، نوک چکش روی سطح صاف سنگ قرار گرفته و ضربه اعمال می‌شود. مقدار واچش چکش به‌عنوان معیاری برای سختی ثبت می‌شود. سختی اشمیت برای طبقه‌بندی سنگ‌ها و تعیین خواص مهندسی آن‌ها کاربرد دارد. در این مطالعه، برای تخمین هوازگی و تخریب سطوح بیرونی و مقاومت فشاری تک‌محوری، آزمون سختی‌سنجی با چکش اشمیت نوع L (ساخت Proceq Manufactures) در ۱۴۳ نقطه از معماری صخره‌کند کندوان انجام شد (شکل ۲). آزمون‌ها روی سطوح هوازده بدون پوشش گلسنگی انجام گرفت تا نتایج دقیقی از سختی سطحی به دست آید (Brand & Philipson, 1984).
