# Qualitative Pathology Studies in the Rock-Cut Architecture of the Historic Village of Kandovan

Mahdi Razani<sup>\*1</sup>, Alireza Baghbanan <sup>2</sup>, Seyed Mohammad Amin Emami<sup>3</sup>

# مطالعات آسیب شناسی کیفی در معماری صخره کند روستای تاریخی کندوان

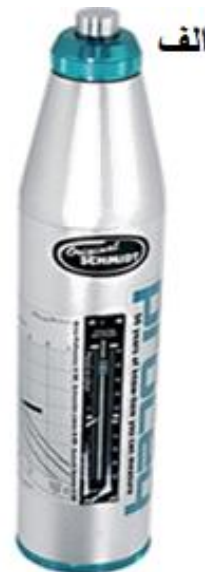
شکل ۲. الف) چکش اشمیت نوع L استفاده شده؛ ب) اندازه گیری سختی و اجتهشی با چکش اشمیت روی سطوح هوازده کندوان.

چکش اشمیت روشی میدانی برای تعیین مقاومت و سختی سطحی مصالح ساختمانی است که به دلیل سبکی، سادگی و سرعت بالا به عنوان آزمونی غیر مخرب مورد توجه است. در این روش، نوک چکش روی سطح صاف سنگ قرار گرفته و ضربه اعمال می‌شود. مقدار واچش چکش به عنوان معیاری برای سختی ثبت می‌شود. سختی اشمیت برای طبقه‌بندی سنگ‌ها و تعیین خواص مهندسی آن‌ها کاربرد دارد. در این مطالعه، برای تخمین هوازگی و تخریب سطوح بیرونی و مقاومت فشاری تک‌محوری، آزمون سختی‌سنجی با چکش اشمیت نوع L (ساخت Proceq Manufactures) در ۱۴۳ نقطه از معماری صخره‌کند کندوان انجام شد (شکل ۲). آزمون‌ها روی سطوح هوازده بدون پوشش گلسنگی انجام گرفت تا نتایج دقیقی از سختی سطحی به دست آید (Brand & Philipson, 1984).
