# Technical Study of the Wall Paintings of Imamzadeh Hamzeh ibn Musa (AS), Esfarayen, North Khorasan

Special Issue: No.1  
September 2019  
Pages 63 -70

# بررسی فن‌شناسی دیوارنگاره‌های امامزاده حمزه بن موسی (ع) اسفراین، خراسان شمالی

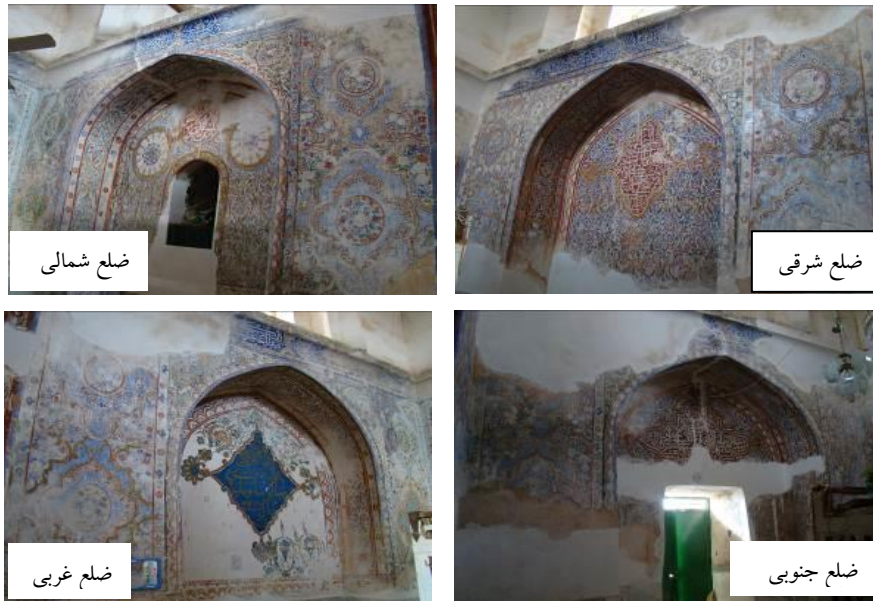
شکل ۲. تزئینات داخلی آرامگاه امامزاده حمزه بن موسی (ع) (عباس‌آبادی عربی و صدقی، ۱۳۹۵)

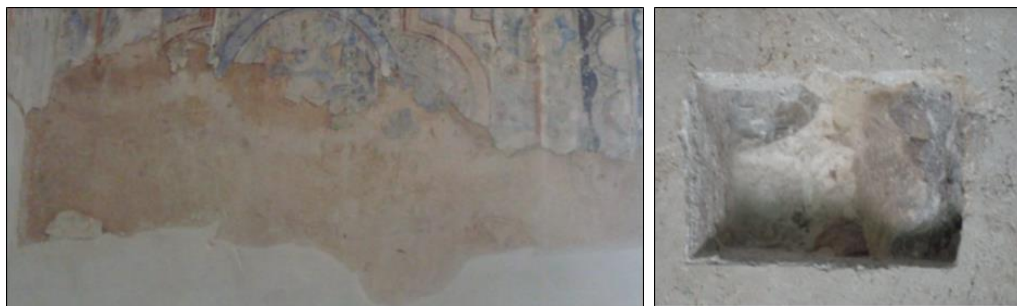
شکل ۳. راست: سونداز برای مشخص کردن تکیه‌گاه، سنگی؛ چپ: لایه بستر گچی با استفاده از مخلوط رنگ‌دانه‌های ابراء، به رنگ قرمز کم‌رنگ

تکیه‌گاه تزئینات و دیوارنگاره‌های امامزاده حمزه بن موسی (ع)، که بخشی از اجزای معماری بنا محسوب می‌شود، از جنس سنگ است. سازه بنا از سنگ و ملاط گچ و ساروج ساخته شده است. لایه‌های پوشاننده این سازه، که حکم تکیه‌گاه برای اجرای تزئینات و دیوارنگاره‌ها را دارند، شامل مراحل زیر هستند:

**لایه آستر:** این لایه از جنس گل بوده و پس از شمشه‌گیری، سطح تکیه‌گاه را پوشانده است.

**لایه بستر:** این لایه از جنس گچ است و پس از آماده‌سازی خمیر گچ و مرطوب کردن لایه آستر، اجرا شده است. لایه بستر خود از چند قسمت تشکیل می‌شود و بافت آن به سمت سطح نرم‌تر جهت اجرای تزئینات آماده شده است.

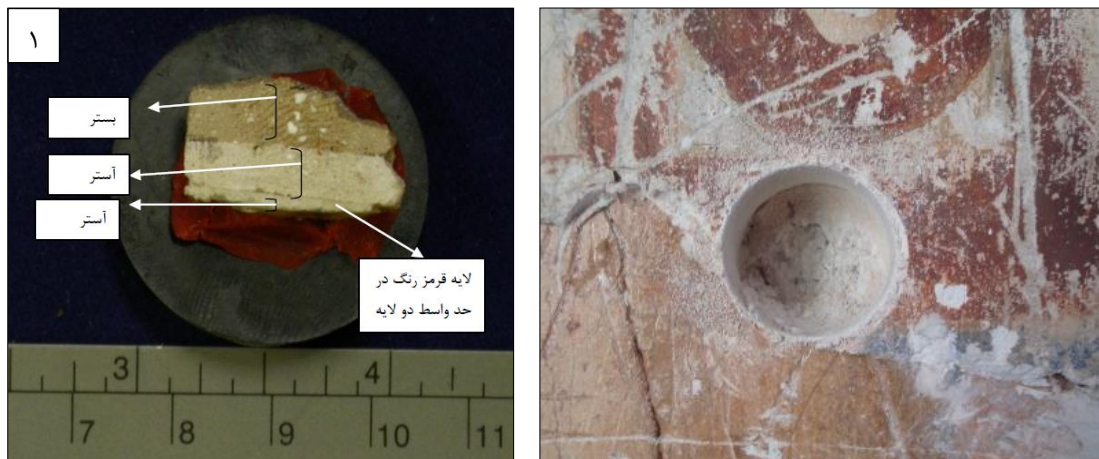
شکل ۴. راست: محل سونداز و نمونه‌برداری از دیوارنگاره جهت آزمایش؛ چپ: نمونه لایه‌های موجود در نقاشی امامزاده حمزه

جهت شناسایی اجزاء سازنده، تعیین رنگ‌دانه‌های موجود در سطح و تفکیک لایه‌های زیرین رنگ، نمونه‌برداری برای تهیه مقطع نازک انجام شد. این نمونه‌ها با استفاده از میکروسکوپ پلاریزان مدل James Swift ساخت انگلستان در آزمایشگاه پتروگرافی پژوهشکده حفاظت و مرمت آثار مورد مطالعه قرار گرفتند. در نمونه‌های بررسی‌شده چهار لایه قابل تفکیک مشاهده شد.
