## روشی نظام‌مند برای آسیب‌شناسی ترکیبی بناهای تاریخی: تجربه‌ای در ارتباط با مرمت پل-بند تاریخی ایزدخواست

A Systematic Method for Integrated Damages Assessment of Historic Structures: A Case Study of the Conservation of the Izadkhast Historic Bridge–Dam

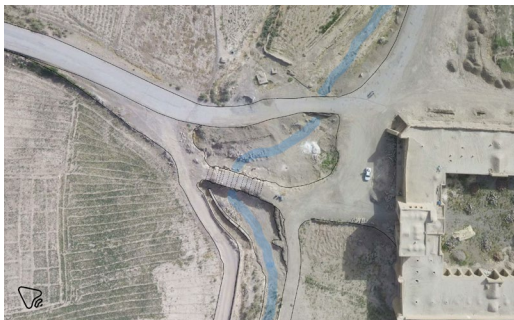
شکل ۲. موقعیت پل بر روی رودخانه (Esfanjeri, 2017)

Figure 2. Location of the bridge over the river (Esfanjeri, 2017)

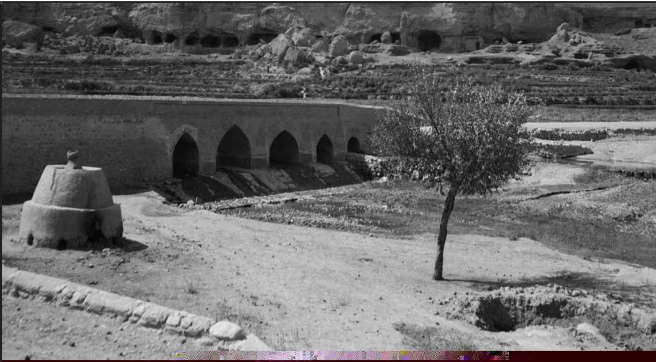
| پایه‌ها و دهانه‌ها | |
|---|---|
| <p>شکل ۱۰. برداشت و ترسیم نقشه پل توسط ولفرام کلایس (مخلص، ۱۳۷۹)<br/>Figure 10. Drawing and mapping of the bridge by Wolfram Kleiss (Mokhlesi, 2000)</p> | <p>شکل ۹. تصویر ثبت شده از پل ایزدخواست در سال ۱۹۳۵ م. توسط آنه ماری شوارتسنباخ (E-Manuscripta, 1982)<br/>Figure 9. Photograph of the Izadkhast Bridge taken in 1935 by Annemarie Schwarzenbach (E-Manuscripta, 1982)</p> |

| پایه‌ها و دهانه‌ها | |
|---|---|
| <p>در وضعیت فعلی، پل هیچ‌گونه جان‌پناهی ندارد. بررسی‌ها نشان می‌دهد در چند نقطه از سطح پل، بقایای دیواری آجری با ضخامت متغیر بین ۴۸ تا ۸۵ سانتی‌متر وجود دارد که به احتمال زیاد، بستر جان‌پناه اصلی پل بوده است. تصاویر تاریخی نیز این فرض را تأیید می‌کنند؛ به‌طوری‌که جان‌پناه اولیه از آجر ساخته شده بود، اما پس از وقوع سیل سال ۱۳۳۵ هجری شمسی و تخریب کامل آن، جان‌پناه جدید با سنگ لاشه بازسازی شد (شکل ۹). در امتداد جان‌پناه‌ها، پل دارای دنباله‌هایی در دو سوی شمالی و جنوبی بوده که در امتداد مسیر رودخانه ادامه می‌یافته‌اند و بخشی از طول کلی پل را تشکیل می‌دادند. مطابق طرح ترسیمی و لفرام کلایس در سال ۱۹۸۶ میلادی، طول کلی پل همراه با دنباله‌های سدی آن حدود ۶۷/۵۰ متر برآورد شده است که تقریباً ۴۹ متر بیش از طول بخش دارای دهانه‌های اصلی است (مخلص، ۱۳۷۹) (شکل ۱۰).</p> | |

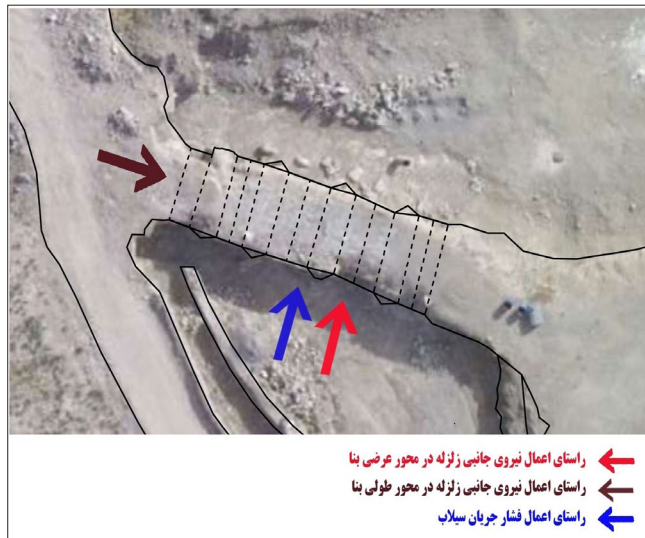
شکل ۱۲. راستای اعمال نیروها بر سازه
