## روشی نظام‌مند برای آسیب‌شناسی ترکیبی بناهای تاریخی: تجربه‌ای در ارتباط با مرمت پل-بند تاریخی ایزدخواست

## A Systematic Method for Integrated Damages Assessment of Historic Structures: A Case Study of the Conservation of the Izadkhast Historic Bridge–Dam

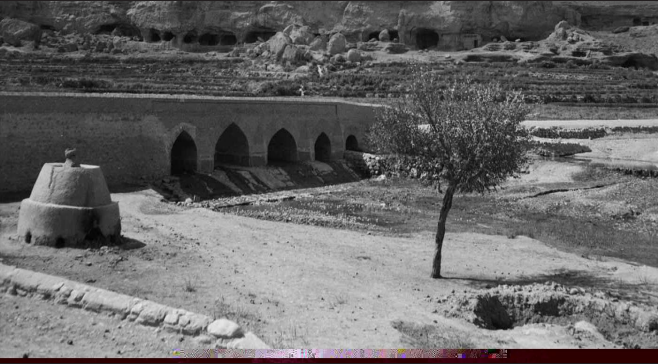
| پایه‌ها و دهانه‌ها |
|---|
| <p>شکل ۱۰. برداشت و ترسیم نقشه پل توسط ولفرام کلایس (مخلص، ۱۳۷۹)<br/>Figure 10. Drawing and mapping of the bridge by Wolfram Kleiss (Mokhlesi, 2000)</p> |

| پایه‌ها و دهانه‌ها |
|---|
| <p>در وضعیت فعلی، پل هیچ‌گونه جان‌پناهی ندارد. بررسی‌ها نشان می‌دهد در چند نقطه از سطح پل، بقایای دیواری آجری با ضخامت متغیر بین ۴۸ تا ۸۵ سانتی‌متر وجود دارد که به احتمال زیاد، بستر جان‌پناه اصلی پل بوده است. تصاویر تاریخی نیز این فرض را تأیید می‌کنند؛ به طوری که جان‌پناه اولیه از آجر ساخته شده بود، اما پس از وقوع سیل سال ۱۳۳۵ هجری شمسی و تخریب کامل آن، جان‌پناه جدید با سنگ لاشه بازسازی شد (شکل ۹). در امتداد جان‌پناه‌ها، پل دارای دنباله‌هایی در دو سوی شمالی و جنوبی بوده که در امتداد مسیر رودخانه ادامه می‌یافته‌اند و بخشی از طول کلی پل را تشکیل می‌دادند. مطابق طرح ترسیمی و لفرام کلایس در سال ۱۹۸۶ میلادی، طول کلی پل همراه با دنباله‌های سدی آن حدود ۶۷/۵۰ متر برآورد شده است که تقریباً ۴۹ متر بیش از طول بخش دارای دهانه‌های اصلی است (مخلص، ۱۳۷۹) (شکل ۱۰).</p> |

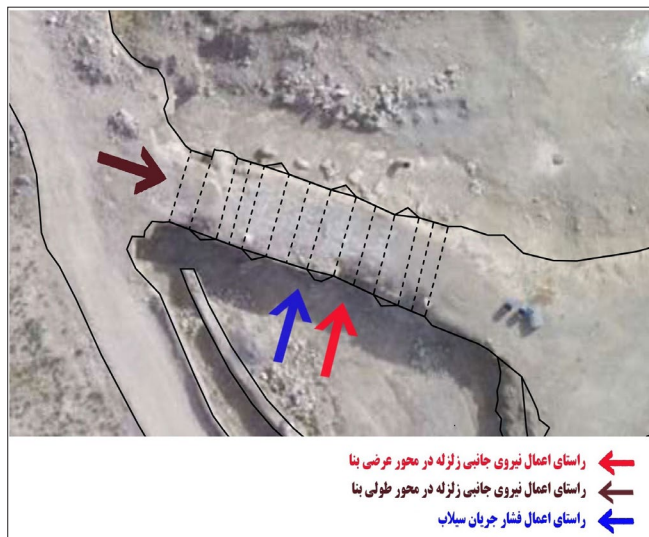
شکل ۱۲. راستای اعمال نیروها بر سازه
