بررسی فنی، مطالعه آزمایشگاهی و آسیب شناسی کتیبه گچبری مسجد آق قلعه سبزوار و عملیات حفاظت و مرمت آن

فصلنامه علمی - پژوهشی دانش حفاظت و مرمت

Technical Study, Laboratory Investigations, and Damage Assessment of the Stucco Inscription of Aq Qaleh Mosque in Sabzevar and Its Conservation and Restoration

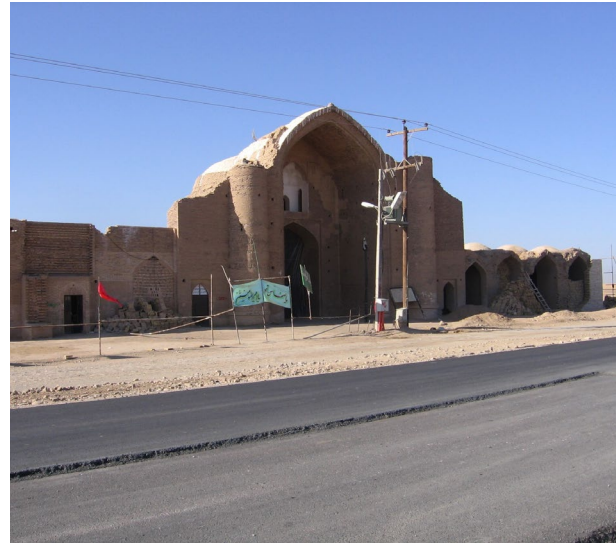
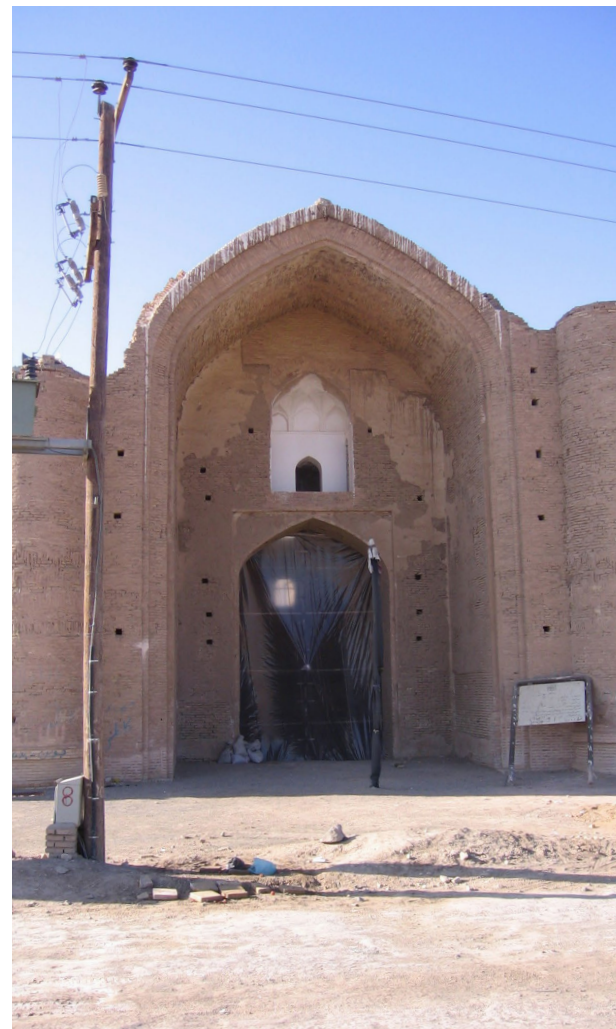
شکل ۲. بالا: دورنمایی از مسجد آق قلعه جوین سبزوار؛ پایین: نمایی از ایوان مرکزی مسجد آق قلعه (عکس از نگارنده)

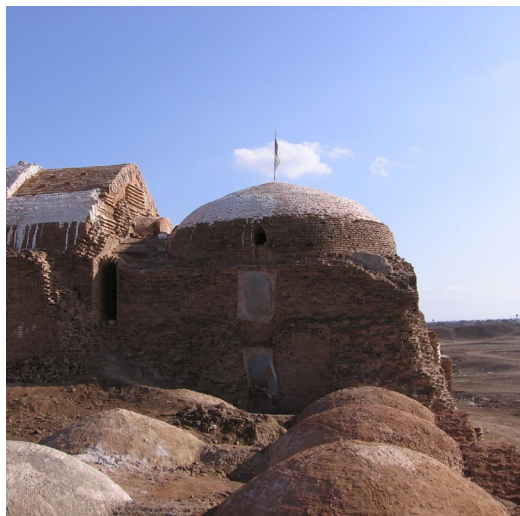
شکل ۴. نمای گنبد اصلی مسجد و نیم گنبدهای شبستان غربی (عکس از نگارنده)

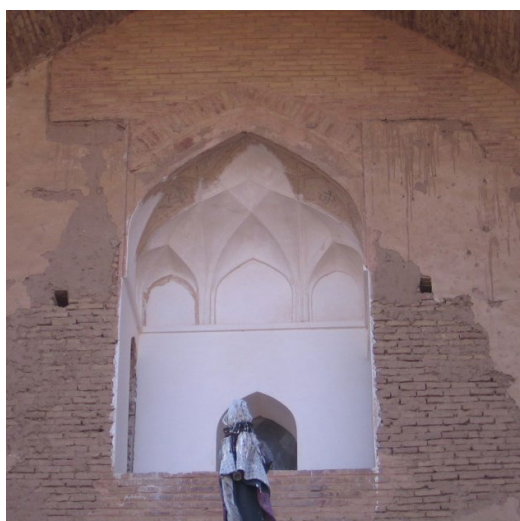
شکل ۶. تنها شواهد باقی مانده از کاربندی گچی بالای ایوان اصلی مسجد (عکس از نگارنده)

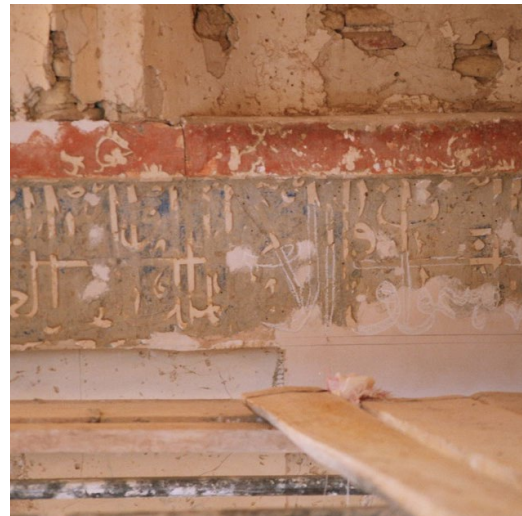
شکل ۹. بخشی از کتیبه گچبری رنگی مسجد آق قلعه (عکس از نگارنده)

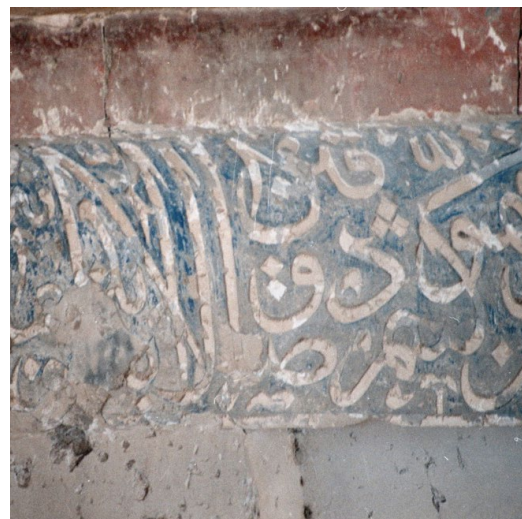
شکل ۱۰. تزئین زمینه کتیبه گچبری با رنگ آبی در ضلع شرقی بنا (عکس از نگارنده)

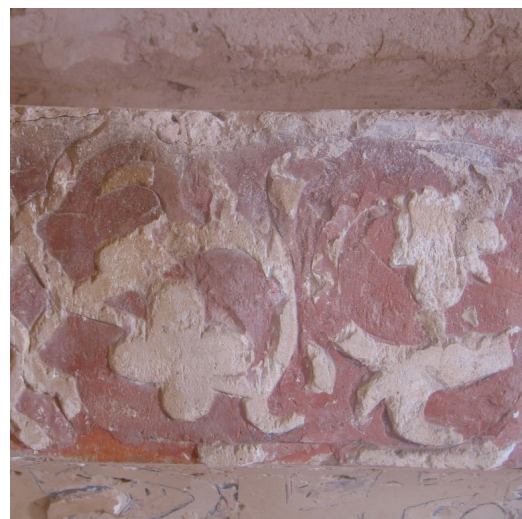
شکل ۱۱. تزئین نوار بالایی کتیبه گچبری با نقوش اسلیمی با زمینه قرمز رنگ (عکس از نگارنده)

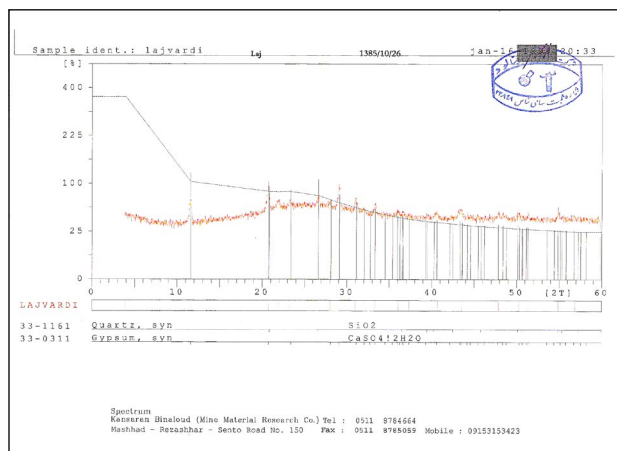
شکل ۱۳. طیف پراش سنجی پرتوی ایکس (XRD) رنگدانه آبی به کار رفته در کتیبه گچبری مسجد آق قلعه نقاب سبزوار

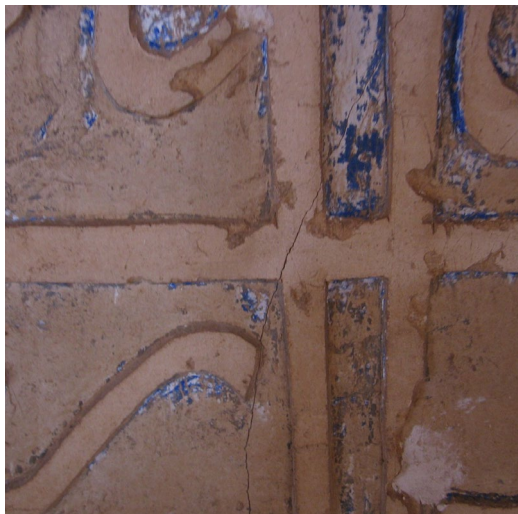
شکل ۲۵. ایجاد ترک در سطح کتیبه گچبری تزئینی (عکس از نگارنده)

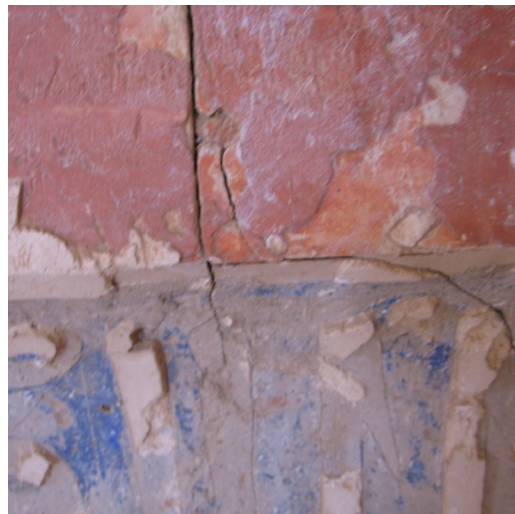
شکل ۲۴. ایجاد شکاف در سطح کتیبه گچبری تزئینی (عکس از نگارنده)

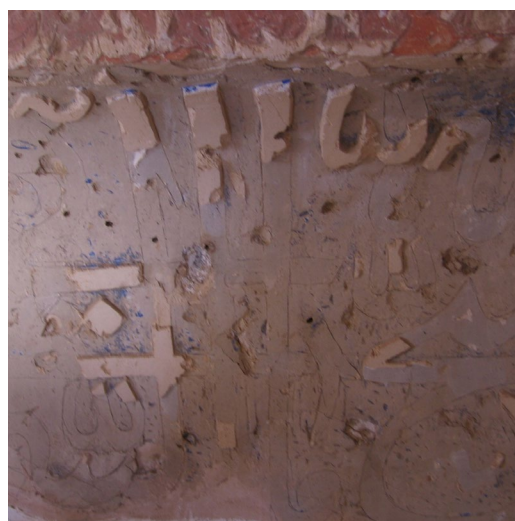
شکل ۲۶. راست: تخریب و ریزش کتیبه گچبری از بستر آن؛ چپ: نمای نزدیک نحوه تخریب و ریزش کتیبه گچبری از بستر آن (عکس از نگارنده)

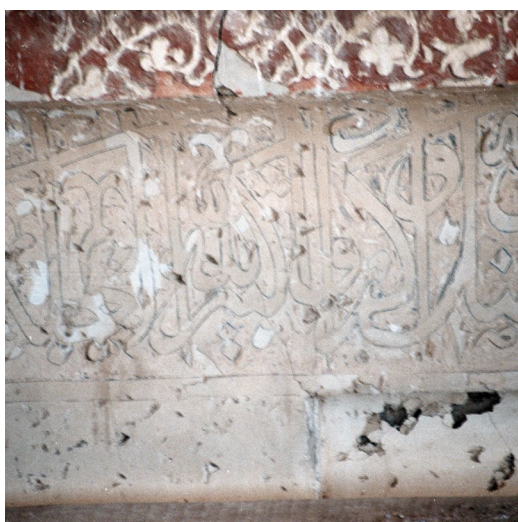
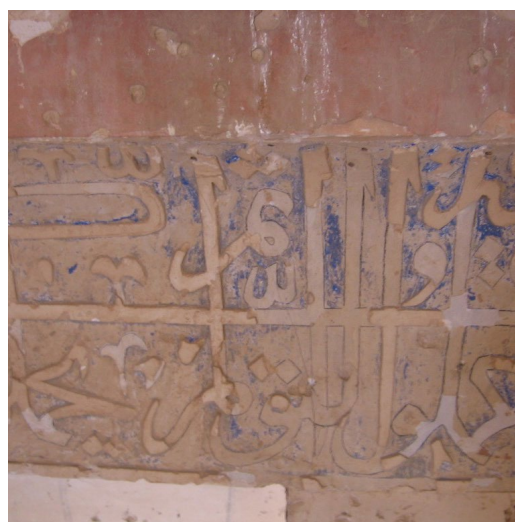
شکل ۲۷. ریزش رنگ آبی بستر کتیبه گچبری چپ و راست (عکس از نگارنده)

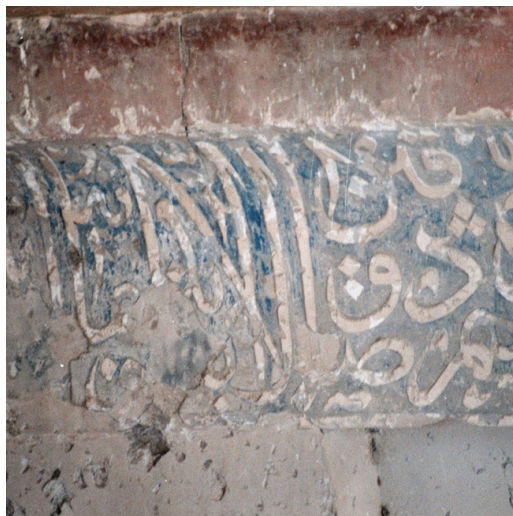
شکل ۲۸. راست: دور نمایی از ریزش کل کتیبه گچبری به همراه بستر زیرین کار از سطح بدنه بنا؛ چپ: نمایی نزدیک از ریزش کل کتیبه گچبری به همراه بستر (عکس از نگارنده)

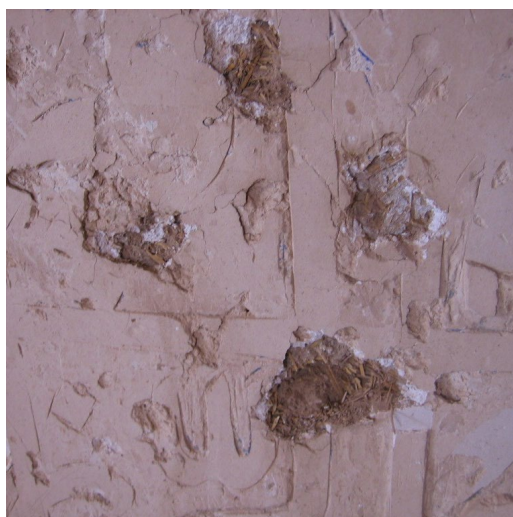
شکل ۲۹. تخریب کتیبه گچبری در اثر اصابت سنگ توسط عوامل انسانی (عکس از نگارنده)

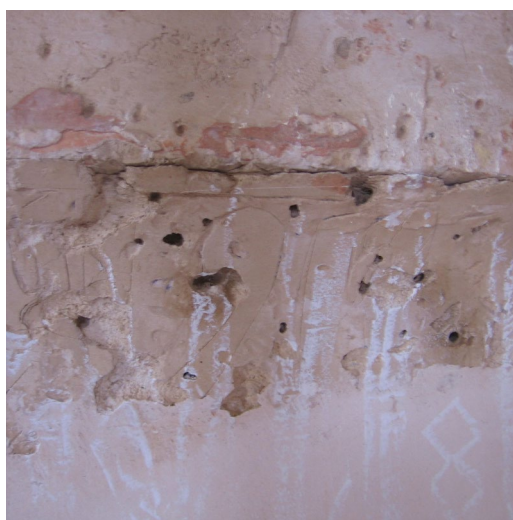
شکل ۳۱. راست: سوراخ های بزرگ ایجاد شده در سطح کتیبه گچبری در اثر فعالیت موربانه؛ چپ: سوراخ های کوچک ایجاد شده در سطح کتیبه گچبری توسط موربانه (عکس از نگارنده)

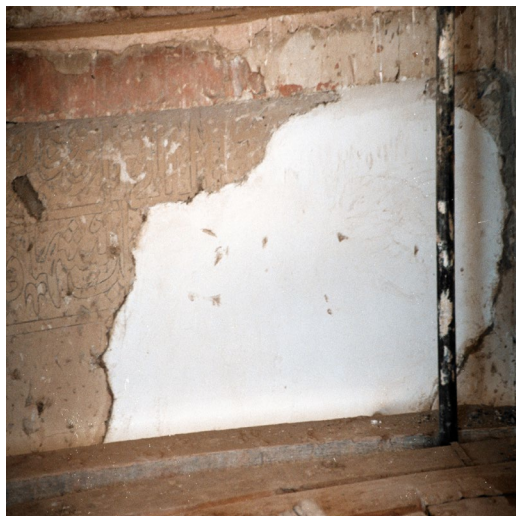
شکل ۳۲. مرمت غلط کتیبه گچبری با پر کردن کمبودها به شکل ناشیانه با گچ که موجب زشت و بد نما شدن سطح کار شده (عکس از نگارنده)
