## بررسی فنی، مطالعه آزمایشگاهی و آسیب شناسی کتیبه گجبری مسجد آق قلعہ سبزوار و عملیات حفاظت و مرمت آن

فصلنامه علمی - پژوهشی دانش حفاظت و مرمت

## Technical Study, Laboratory Investigations, and Damage Assessment of the Stucco Inscription of Aq Qaleh Mosque in Sabzevar and Its Conservation and Restoration

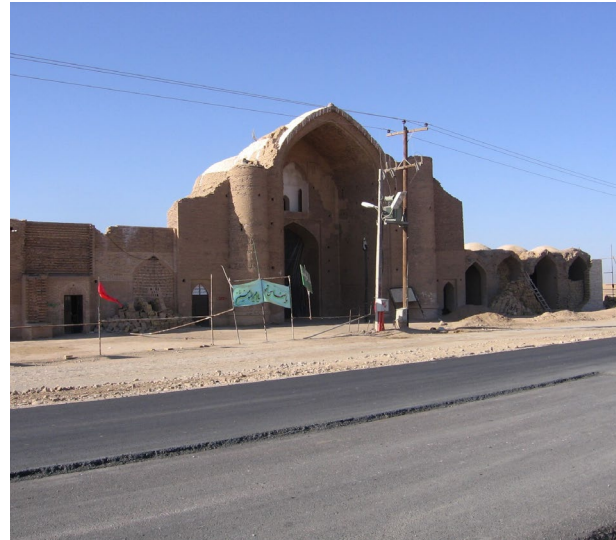
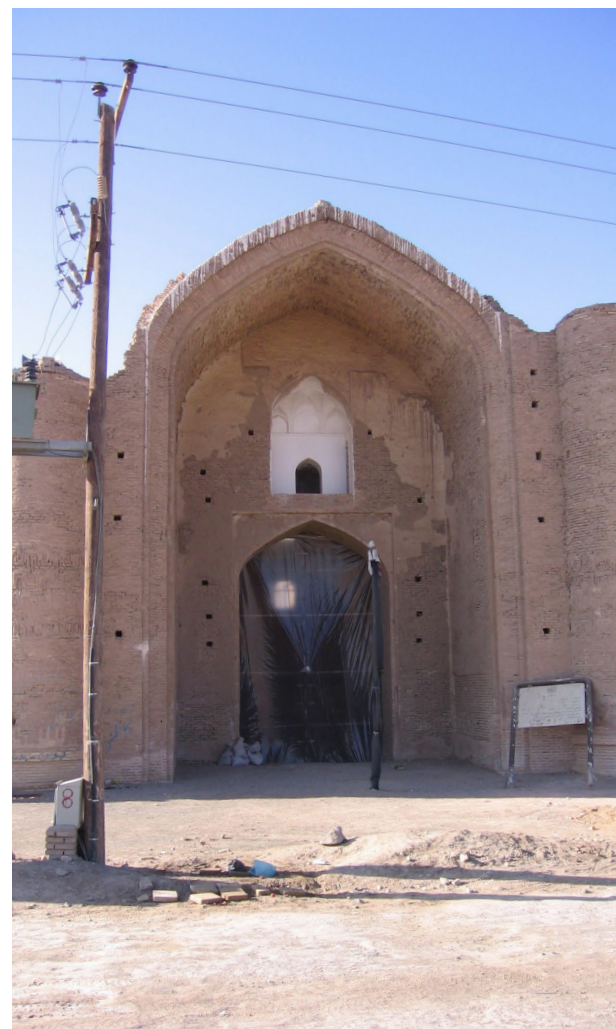
شکل ۲. بالا: دورنمایی از مسجد آق قلعه جوین سبزوار؛ پایین: نمای از ایوان مرکزی مسجد آق قلعه (عکس از نگارنده)

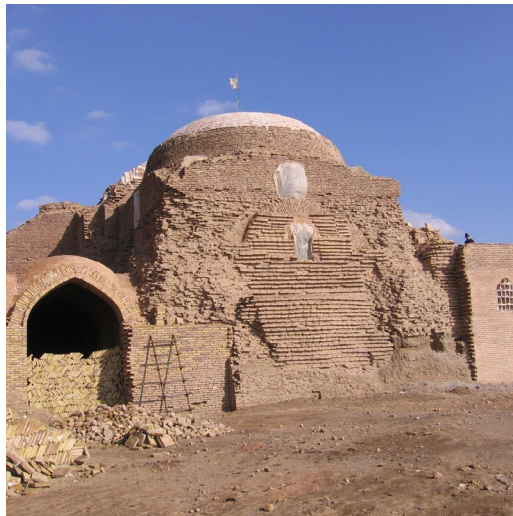
شکل ۳. نمایی از پشت مسجد آق قلعه و وضعیت نابسامان آن (عکس از نگارنده)

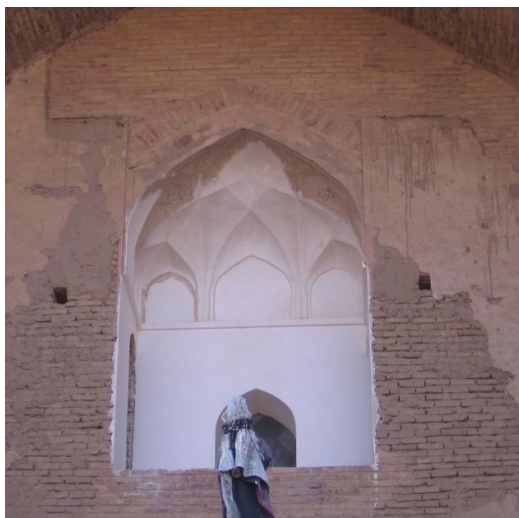
شکل ۶. تنها شواهد باقی مانده از کاربردی گچی بالای ایوان اصلی مسجد (عکس از نگارنده)

از آرایه‌های معماری این مسجد آثار بسیار کمی بر جای مانده است. محراب‌های بنا، دارای کاربندی گچی بوده که از میان رفته است و تنها نمونه باقی مانده، کاربندی بالای ایوان اصلی است (شکل ۶). مناره بنا هم دارای تزئینات آجرکاری بوده که آثار آن هنوز مشاهده می‌گردد. مهم‌ترین و زیباترین آرایه این مسجد، کتیبه گچبری نفیس آن به خط ثلث با رنگ آبی لاجوردی است که در فضای گنبدخانه اصلی مسجد قرار دارد. این کتیبه شامل سوره جمعه و ادعیه اسلامی بوده و تاریخ نگارش آن ۷۱۲ هجری قمری است، که با تاریخ اتمام بنای مسجد نیز هم‌زمان می‌باشد (اشکال ۹ و ۱۰)، (Hosseini, 2014). این کتیبه با نوار گچبری اسلیمی در زمینه‌ای قرمز رنگ تزئین شده و گرچه در گذر زمان بخش‌هایی از آن از بین رفته، اما همچنان از نظر هنری و مذهبی ارزش بالایی دارد. متأسفانه بخش‌هایی از این تزئینات در دهه‌های اخیر آسیب دیده‌اند و اقدامات مرمتی محدود و ابتدایی که توسط اداره میراث فرهنگی خراسان رضوی صورت گرفته، علی‌رغم تلاش‌های اولیه، فاقد دقت کافی برای بازگرداندن اصالت تزئینی بنا بوده‌اند (Labaaaf Khani, 2003; Hosseini, 2014).

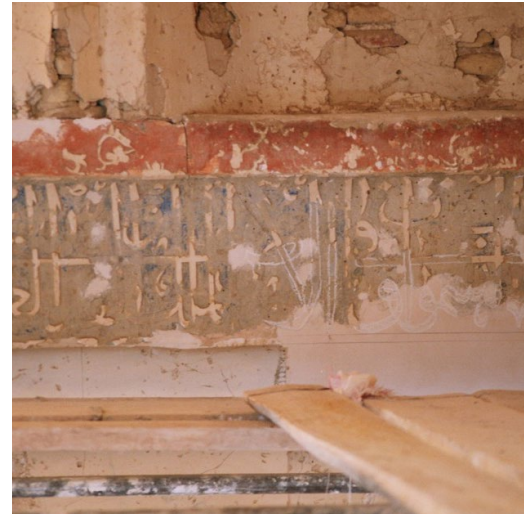
شکل ۹. بخشی از کتیبه گچبری رنگی مسجد آق قلعه (عکس از نگارنده)

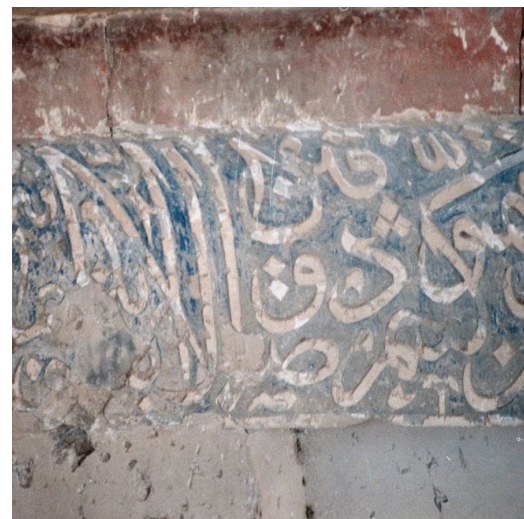
شکل ۱۰. تزئین زمینه کتیبه گچبری با رنگ آبی در ضلع شرقی بنا (عکس از نگارنده)

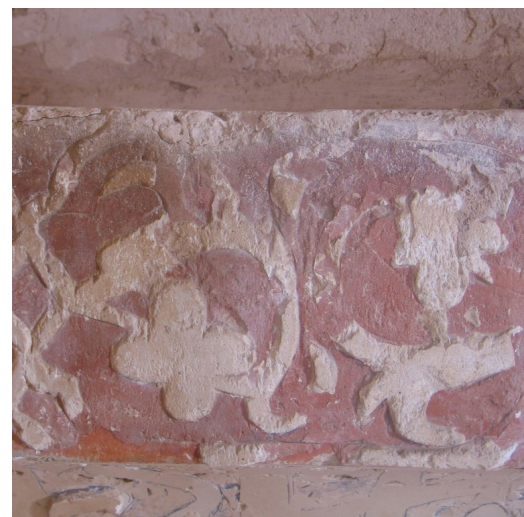
شکل ۱۱. تزئین نوار بالایی کتیبه گچبری با نقوش اسلیمی با زمینه قرمز رنگ (عکس از نگارنده)

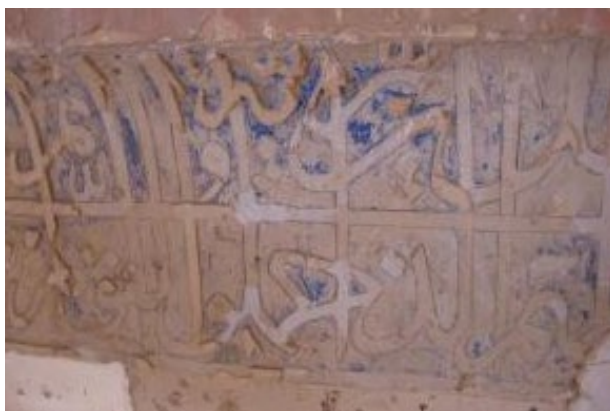
شکل ۲۳. تیره و چرک شدن سطح کتیبه در اثر آلودگی های محیطی (عکس از نگارنده)

| ردیف | شکل آسیب | محل بروز | شدت آسیب | علل احتمالی آسیب |
|---|---|---|---|---|
| ۱۱ | آلودگی و چرک های سطحی کتیبه | تمامی بخش های کتیبه به ویژه ابتدای جبهه غربی | زیاد | آلاینده های محیطی، استفاده نادرست و نگهداری نامناسب |

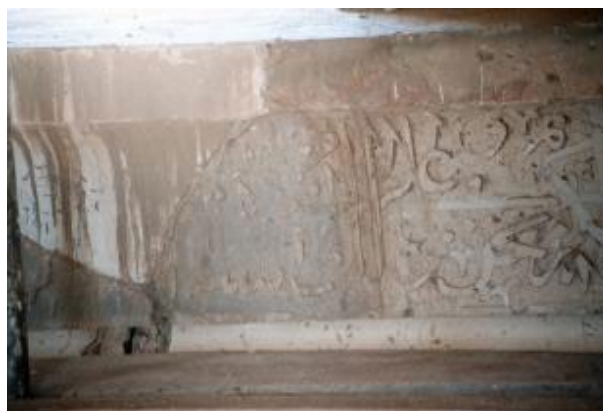
شکل ۲۲. آلودگی سطح کتیبه در اثر ریزش نزولات جوی از طریق سقف (عکس از نگارنده)

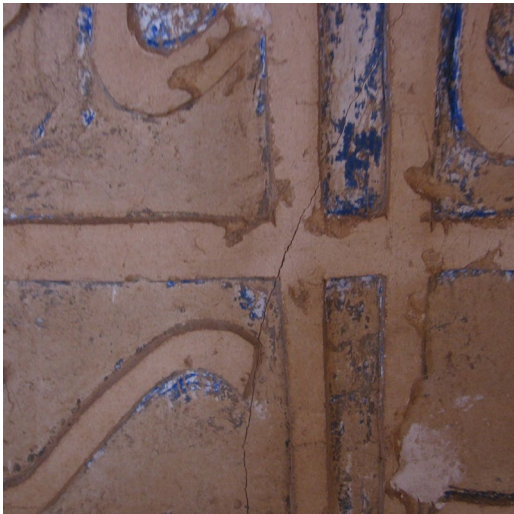
شکل ۲۵. ایجاد ترک در سطح کتیبه گچبری تزئینی (عکس از نگارنده)

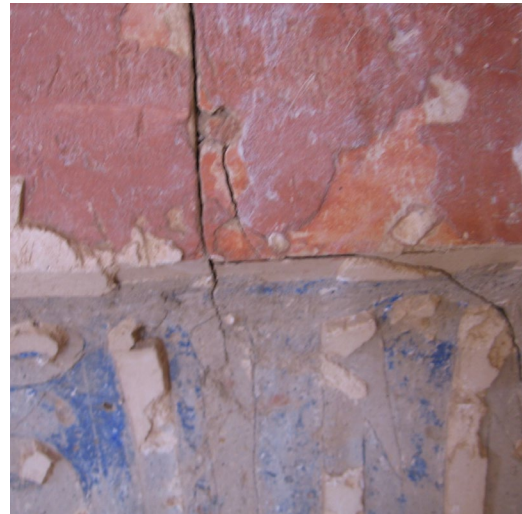
شکل ۲۴. ایجاد شکاف در سطح کتیبه گچبری تزئینی (عکس از نگارنده)

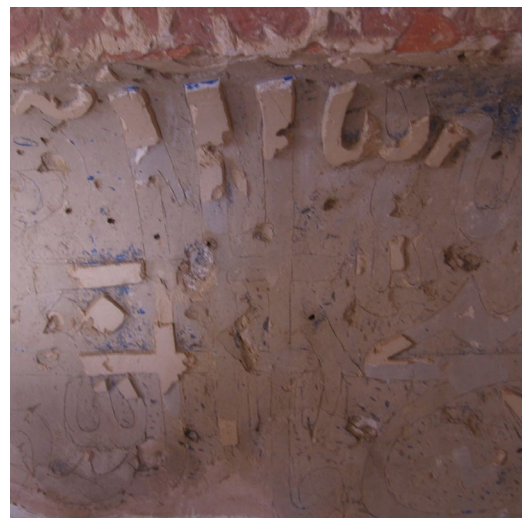
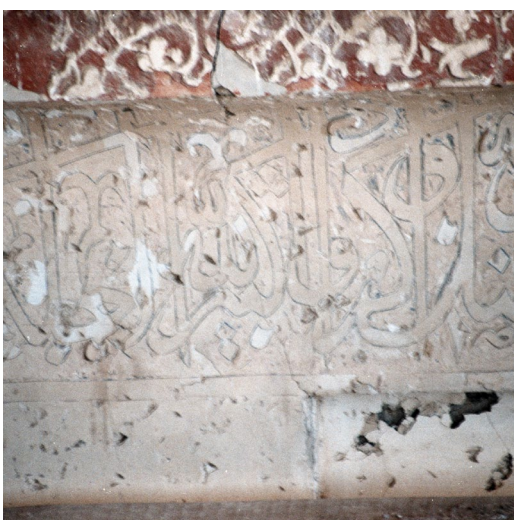
| ردیف | شکل آسیب | محل بروز | شدت آسیب | علل احتمالی آسیب |
|---|---|---|---|---|
| ۱۰ | تغییر رنگ زمینه آبی لاجوردی به خاکستری | دو جبهه جنوبی و شرقی | متوسط | عوامل شیمیایی و تغییر ماهیت رنگ همراه با تاثیر رطوبت |

شکل ۲۷. ریزش رنگ آبی بستر کتیبه گچبری چپ و راست (عکس از نگارنده)

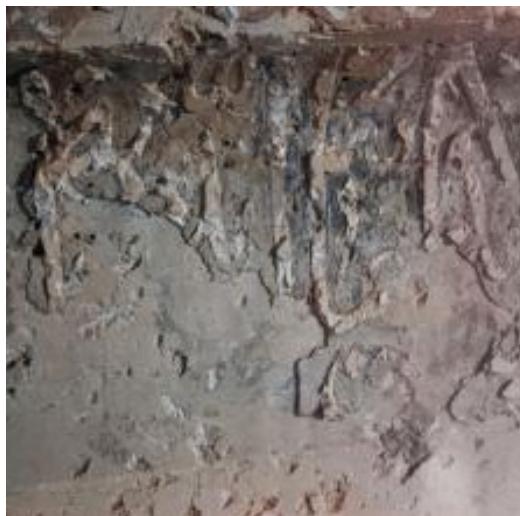
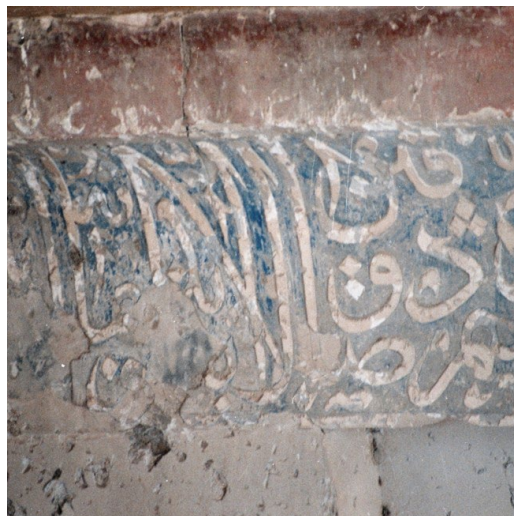
شکل ۲۸. راست: دور نمایی از ریزش کل کتیبه گچبری به همراه بستر زیرین کار از سطح بدنه بنا؛ چپ: نمایی نزدیک از ریزش کل کتیبه گچبری به همراه بستر (عکس از نگارنده)

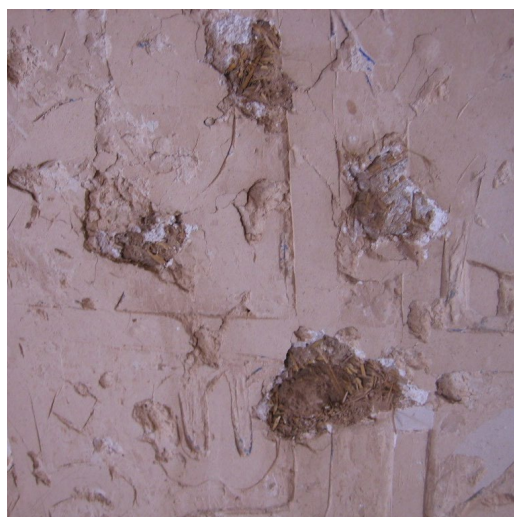
شکل ۳۰. یادگاری نویسی در سطح کتیبه گچبری توسط عوامل انسانی (عکس از نگارنده)

شکل ۲۹. تخریب کتیبه گچبری در اثر اصابت سنگ توسط عوامل انسانی (عکس از نگارنده)

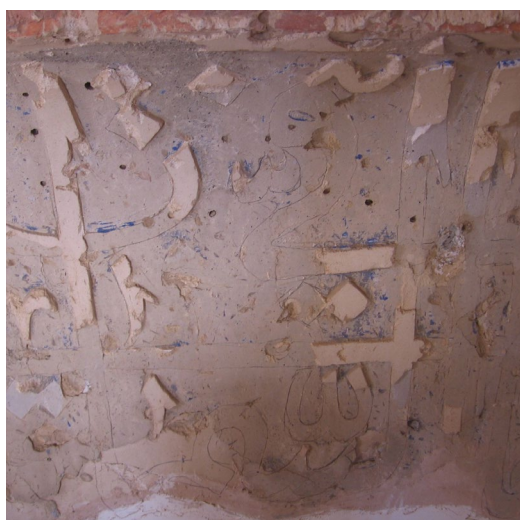
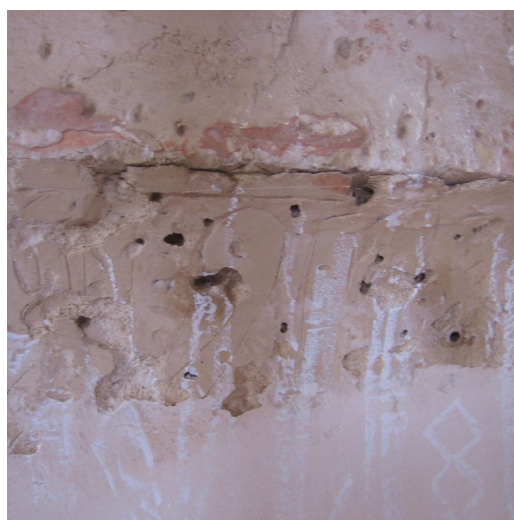
شکل ۳۱. راست: سوراخ های بزرگ ایجاد شده در سطح کتیبه گچبری در اثر فعالیت موربانه؛ چپ: سوراخ های کوچک ایجاد شده در سطح کتیبه گچبری توسط موربانه (عکس از نگارنده)

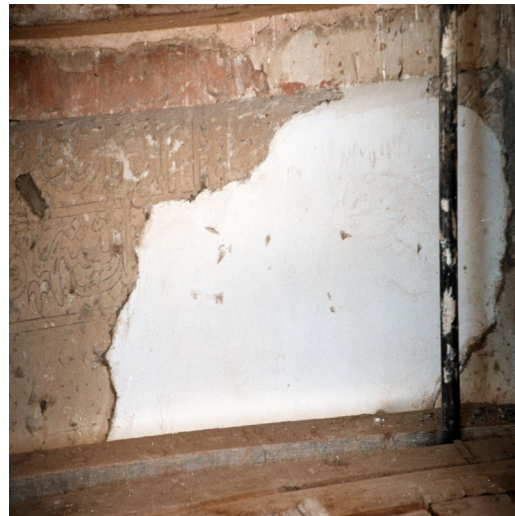
شکل ۳۲. مرمت غلط کتیبه گچبری با پر کردن کمبودها به شکل ناشیانه با گچ که موجب زشت و بد نما شدن سطح کار شده (عکس از نگارنده)

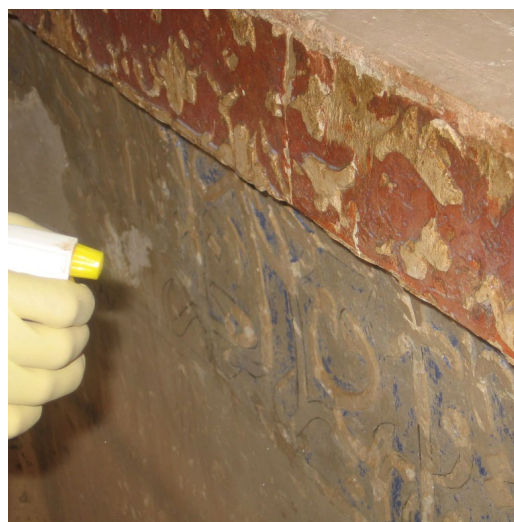
شکل ۳۳. تثبیت اولیه لایه‌های سست رنگ و گچبری با اسپری پریمال ۳ درصد (عکس از نگارنده)

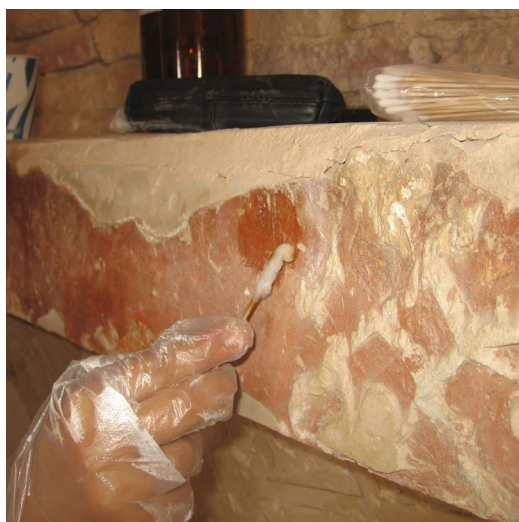
شکل ۳۶. پاکسازی گچبری به روش شیمیایی با الکل اتانول (عکس از نگارنده)

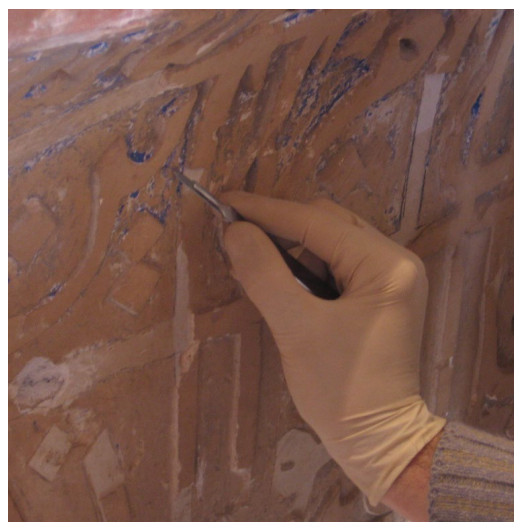
شکل ۳۵. پاکسازی گچبری به شیوه مکانیکی با تیغ بیستوری (عکس از نگارنده)

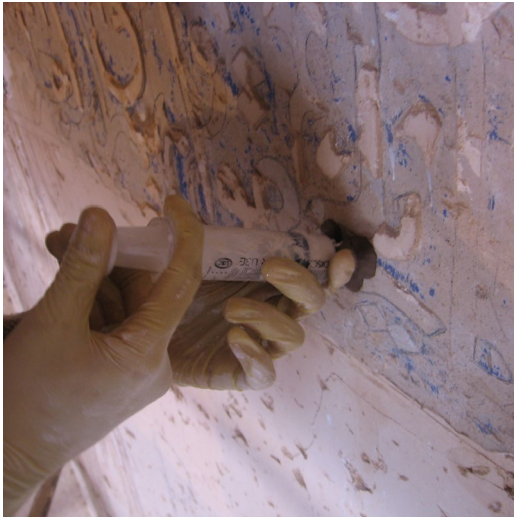
شکل ۳۸. تزریق محلول استحکام بخش پلکستول و گچ به پشت کتیبه (عکس از نگارنده)

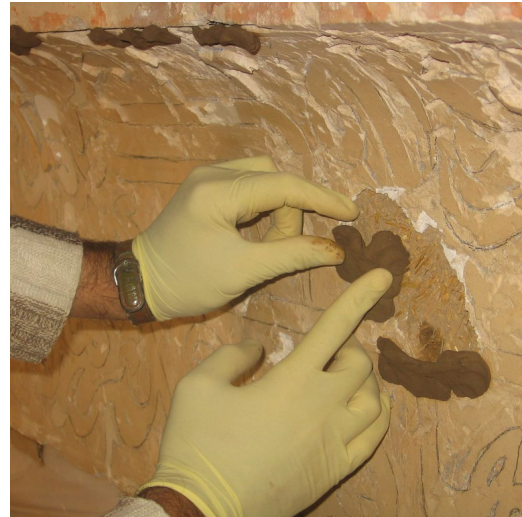
شکل ۳۷. ایجاد سونداژ و قرار دادن نوارهای گلی در اطراف برای تزریق محلول استحکام بخش (عکس از نگارنده)

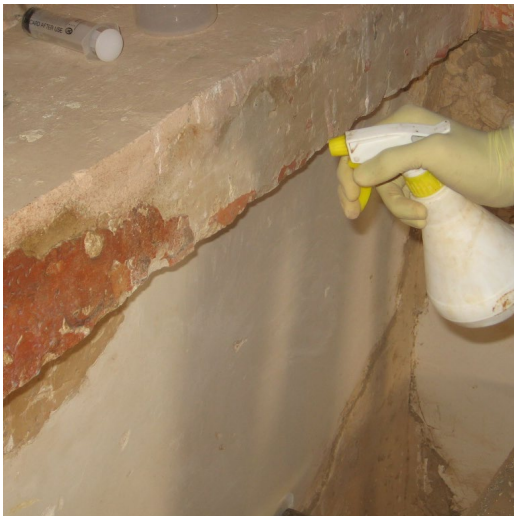
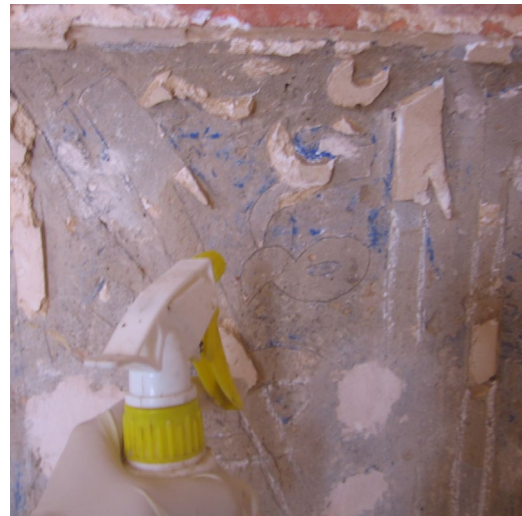
شکل ۳۹. استحکام بخشی تمام سطح کتیبه گچبری با محلول پارالوئید B72 سه درصد در استون به روش اسپری کردن (عکس از نگارنده)

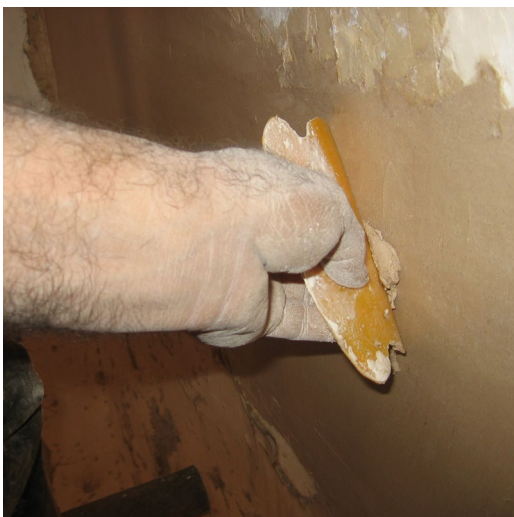
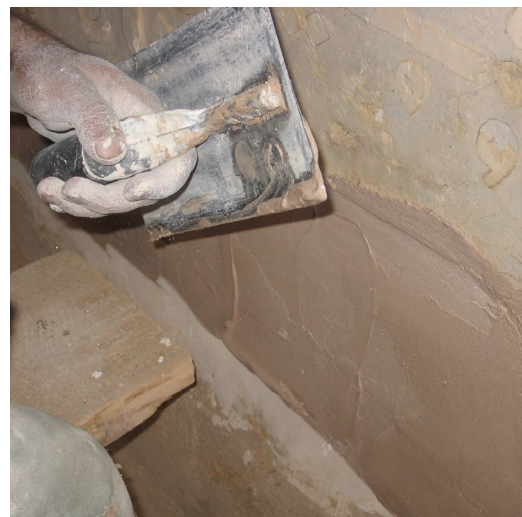
شکل ۴۰. پر کردن و بازسازی بخش های کمبود بزرگ کتیبه گچبری با ملات گچ اشکال چپ و راست (عکس از نگارنده)

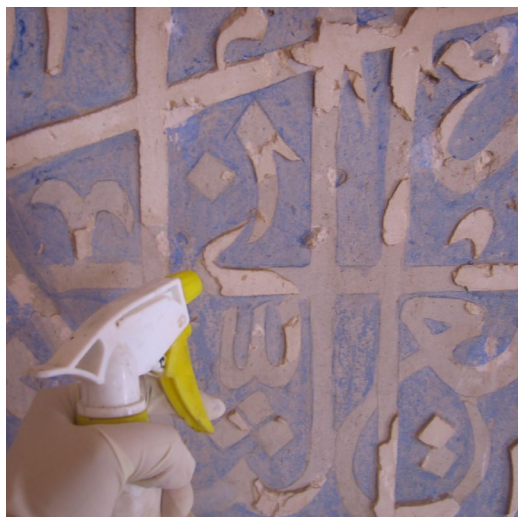
شکل ۴۲. تثبیت نهایی بخش های بازسازی شده با محلول پارالوئید (عکس از نگارنده)

**۸. تثبیت نهایی:** در ادامه کار، عملیات تثبیت نهایی به عنوان مرحله پایانی مرمت انجام شد تا مقاومت اثر در برابر عوامل آسیب‌زای محیطی افزایش یابد. این مرحله با ایجاد یک لایه محافظ، از نفوذ گرد و غبار، آلاینده‌های شیمیایی، رطوبت و سایر عوامل محیطی به بافت اثر جلوگیری می‌کند. برای این منظور، از محلول ۳ درصد پارالوئید B72 در استون استفاده شد که به دلیل شفافیت بالا، پایداری مناسب و بازگشت‌پذیری، یکی از مطمئن‌ترین و رایج‌ترین مواد تثبیت‌کننده در مرمت آثار تاریخی و هنری به شمار می‌آید (شکل ۴۲).

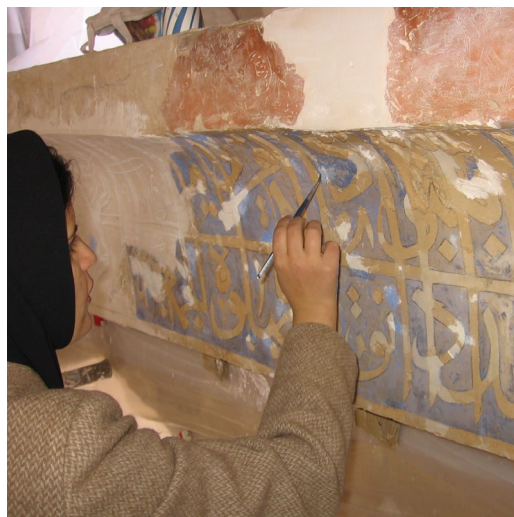
شکل ۴۱. موزون سازی رنگی بخش های بازسازی شده کتیبه گچبری (عکس از نگارنده)

گچبری، عملیات موزون سازی رنگی به منظور ایجاد هماهنگی بصری بین بخش‌های مرمتی و قسمت‌های اصیل انجام شد (شکل ۴۱). برای این کار، نوار قرمز رنگ بالای کتیبه با رنگی روشن‌تر و دو پرده اختلاف، نسبت به نمونه اصلی بازسازی شد، به گونه‌ای که از فاصله نزدیک تفاوت قابل تشخیص باشد اما از دور یکدستی اثر حفظ شود (اصل ۶ فوت و ۶ اینچ). رنگ آبی لاجوردی زمینه گچبری نیز با اختلاف تنالیت مشابه، روشن‌تر از نمونه اصلی موزن سازی شد. در تمامی بخش‌های مرمتی، برای موزن سازی رنگی از آبرنگ استفاده شد که علاوه بر ویژگی‌های غیرمخرب، بازگشت‌پذیری و قابلیت پاک‌سازی آسانی نیز دارد.
