## بررسی فنی، مطالعه آزمایشگاهی و آسیب شناسی کتیبه گجبری مسجد آق قلعه سبزوار و عملیات حفاظت و مرمت آن

## Technical Study, Laboratory Investigations, and Damage Assessment of the Stucco Inscription of Aq Qaleh Mosque in Sabzevar and Its Conservation and Restoration

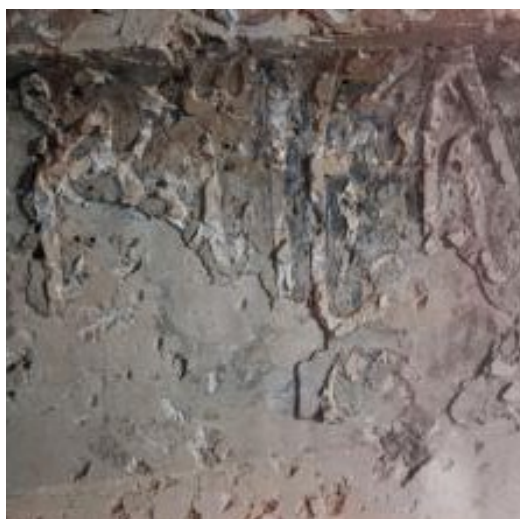
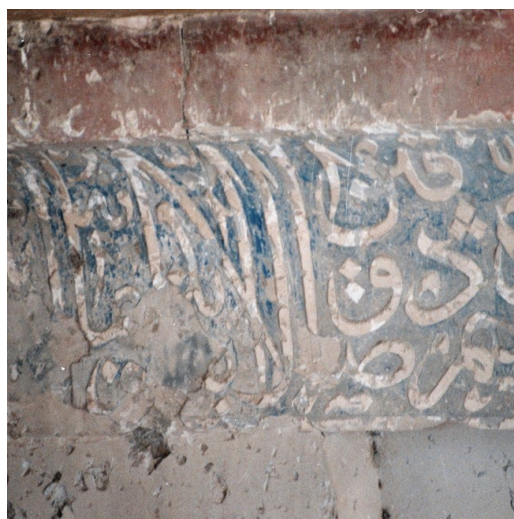
شکل ۲۸. راست: دور نمایی از ریزش کل کتیبه گچبری به همراه بستر زیرین کار از سطح بدنه بنا؛ چپ: نمایی نزدیک از ریزش کل کتیبه گچبری به همراه بستر (عکس از نگارنده)
