روشی نظام‌مند برای آسیب‌شناسی ترکیبی بناهای تاریخی: تجربه‌ای در ارتباط با مرمت پل-بند تاریخی ایزدخواست

جدول ۳. آسیب‌نگاری و آسیب‌شناسی وضعیت موجود پل ایزدخواست
Table 3. Assessing damage to the existing building

A Systematic Method for Integrated Damages Assessment of Historic Structures: A Case Study of the Conservation of the Izadkhast Historic Bridge–Dam

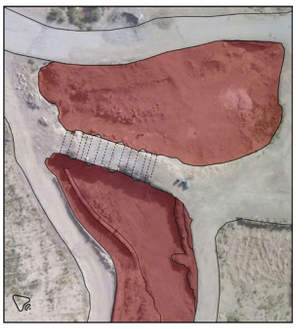
فرسایشی	تجمع رسوبات و رشد گیاهان	عوامل طبیعی
	فرسایشی	پراکندگی مصالح جدید و قدیمی در بستر رودخانه	عوامل طبیعی و انسانی
	ویرانی	فرسایش طبیعی و تخریب و ریزش دیواره‌های رودخانه	عوامل طبیعی، کهولت مصالح، مرمت‌های نادرست و ترکیبات لایه های خاک
	تخریب	ازبین‌رفتن دیواره تقسیم آب	عوامل طبیعی و مرمت‌های نادرست (لوله گذاری جهت انتقال آب در سال ۱۳۹۹)
گذرگاه و جان‌پناه

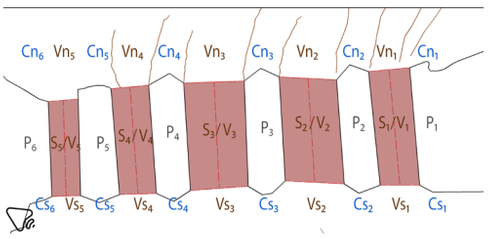
فرسایشی	انباشت رسوبات	عوامل طبیعی
	فرسایشی	مرمت‌های غیر اصولی	عوامل انسانی
	تخریب	آب شستگی کف‌سازی زیر دهانه‌ها و فرسودگی مصالح	عوامل طبیعی و طغیان رودخانه، فرسودگی و ناپایداری ملات بین سنگ‌ها و گذر زمان

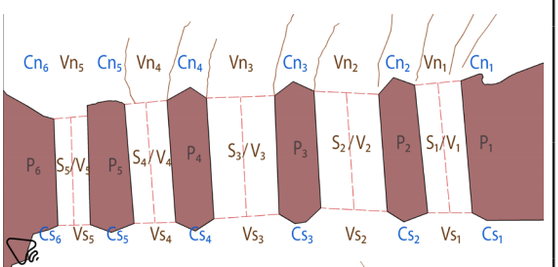
پایه‌ها (بخش میانی و بخش پایین آب‌شکن‌های متصل به پایه)

فرسایشی	مرمت‌های نادرست	عوامل انسانی
	فرسایشی	تورق و پوسته‌پوسته شدن سطح سنگ‌ها، تغییر رنگ، شوره‌زدگی و خالی شدن بند ملات	تغییرات دما و یخزدگی، تر و خشک شدن متوالی، جنس مصالح، مرمت‌های نادرست (استفاده از ملات ناهماهنگ با ملات اصلی، سال ۱۳۹۶)، رطوبت صعودی
	ویرانی	جدا شدن برخی سنگ‌های پاک‌تراش از بدنه‌ی پایه‌ها	سیلاب، از بین رفتن چسبندگی ملات، رشد گیاهان، تغییرات دمایی و ضعف اجرایی
	فرسایشی	فرسایش موضعی در اطراف پایه‌ها	عدم عبور درست آب به علت از بین رفتن کف‌سازی زیر دهانه‌ها و رسوب‌گذاری
	ویرانی- فرسایشی	تخریب و شستگی ملات و سنگ‌ها در بخش‌های پرکننده‌ی پایه‌ها	آسیب‌دیدگی مصالح نما و نفوذ رطوبت به مصالح، کهولت مصالح، یخزدگی و تر و خشک شدن متوالی
	فرسایشی	رشد گیاهان در فضای خالی بین مصالح	فضای خالی بین سنگ‌ها و عوامل طبیعی

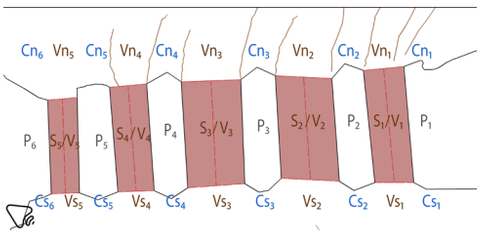
فرسایشی	رشد گیاهان در فضای خالی بین مصالح	فضای خالی بین مصالح و عوامل طبیعی
	ویرانی	تخریب و ریزش مصالح	رطوبت نزولی، مرمت‌های نادرست (اجرای ناهمگون طاق به شیوه ضربی به جای شیوه اصلی دز یا پنهان)، انسداد دهانه‌ها و تخریب آب‌شکن‌ها
	فرسایشی	مرمت‌های غیر اصولی مغایر با گذشته	عوامل انسانی
بخش بالای آب‌شکن‌ها و نما

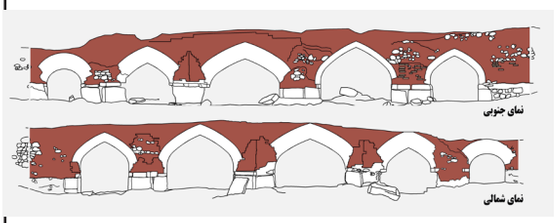
ویرانی	تخریب و ریزش مصالح آب‌شکن‌ها	عوامل طبیعی، کهولت ملات و مصالح، رطوبت نزولی و حرکت پایه P_3
	فرسایشی	رشد گیاهان در فضای خالی بین مصالح	فضای خالی بین مصالح و عوامل طبیعی
	ویرانی	تخریب و ریزش مصالح نمای پل	فشار بار مرده و زنده، رطوبت نزولی، حرکت پایه‌ها و طاق‌ها، ضعف اجرایی (عدم اتصال و هشت و گیر شدن با بخش زیرین) و کهولت ملات و مصالح
	فرسایشی	مرمت‌های نادرست	عوامل انسانی

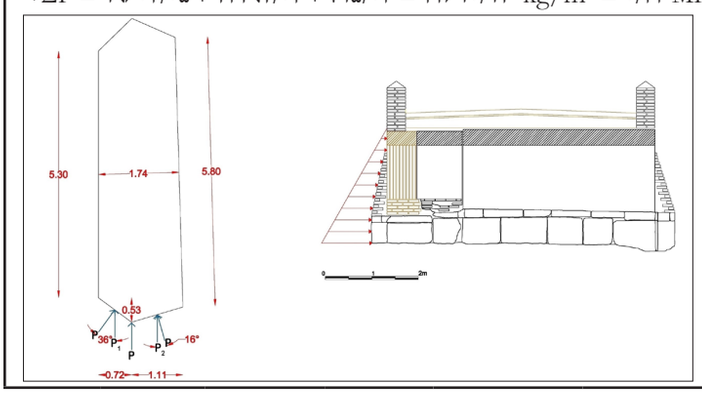
شکل ۱۱. مشخصات پایه P_2

برآیند فشار ناشی از جریان سیلاب بر پایه‌های پل

$\rightarrow \Sigma P = ۱۹۶۰۳/۰۵ + ۲۳۲۹۲/۰۴ + ۷۱۵/۰۳ = ۴۳۶۱۰/۱۲ \; kg/m^2 = ۰/۴۳ \; MPa$

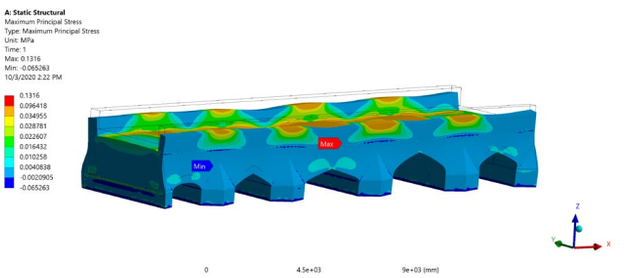
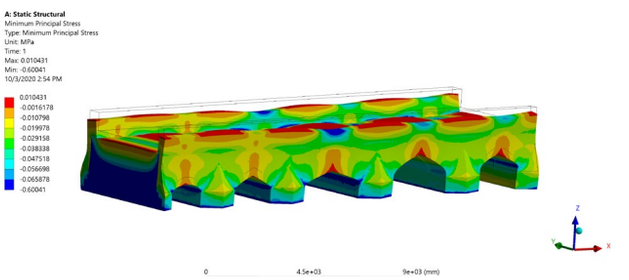
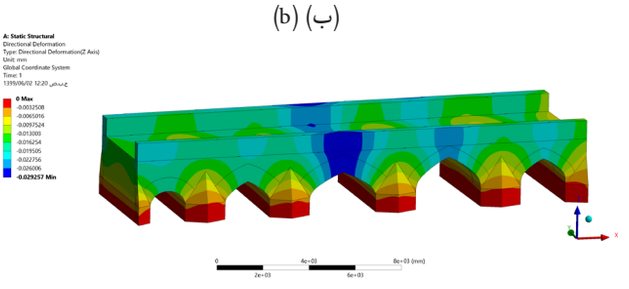
شکل۱۳. بارگذاری سازه تحت بار وزن: الف) نحوه توزیع تنش کششی اصلی ب) نحوه توزیع تنش فشاری اصلی ج) جابجایی کلی سازه

بار مرده ساختمان از نوع کنش‌های مکانیکی استاتیکی مستقیم (نیروهای اعمال شده) است (کروچی، ۱۳۹۵). نتایج تحلیل تحت وزن سازه نشان می‌دهد که مقدار تنش‌های اصلی کششی و تنش‌های اصلی فشاری در محدوده مجاز مصالح قرار دارند (شکل ۱۳؛ جدول ۱۰- سطر۱).

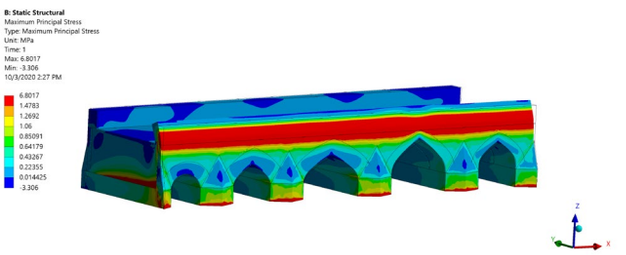
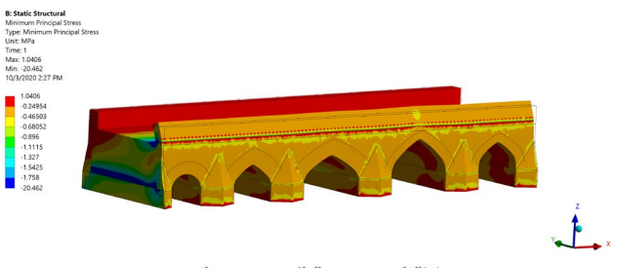
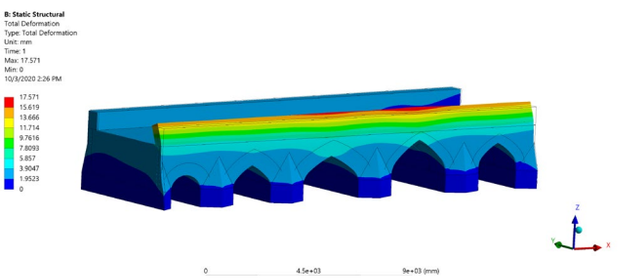
شکل ۱۴. بارگذاری سازه تحت‌فشار آب: الف) نحوه توزیع تنش کششی اصلی ب) نحوه توزیع تنش فشاری اصلی ج) جابجایی کلی سازه

تنش‌های کششی ایجادشده در این طاق‌ها از مقاومت مصالح فراتر رفته و می‌تواند موجب آسیب به سازه شود.

در ناحیه پایین جان‌پناه، افزایش تنش‌های کششی در راستای اعمال نیرو و افزایش تنش‌های فشاری در خلاف جهت نیرو، باعث ریختگی و تخریب بخشی از جان‌پناه می‌گردد (شکل ۱۴؛ جدول ۱۰، سطر ۲).

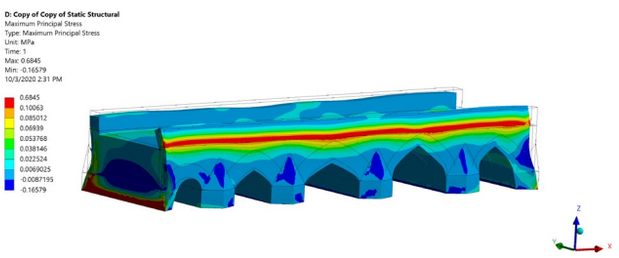
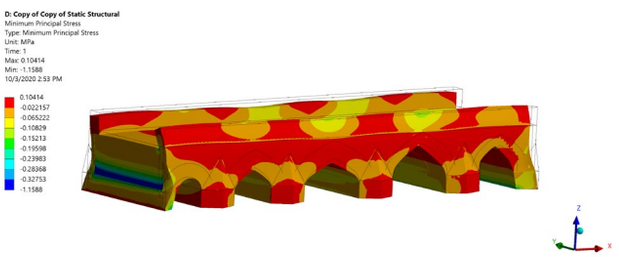
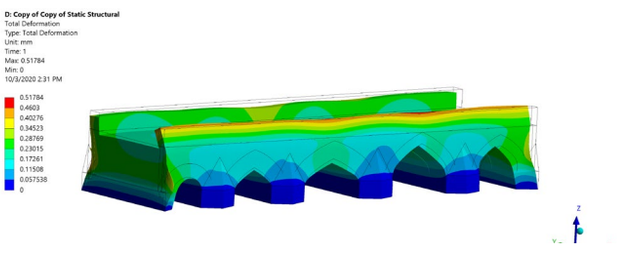
شکل ۱۵. بارگذاری سازه تحت نیروی جانبی زلزله در محور عرضی: الف) نحوه توزیع تنش کششی اصلی ب) نحوه توزیع تنش فشاری اصلی ج) جابجایی کلی سازه

تنش‌های فشاری در تیزه داخلی طاق‌های V_3 و V_5 (با چفدهای خوابیده) کمتر از تنش‌های فشاری در تیزه داخلی طاق‌های V_1 ، V_2 و V_4 (با چفدهای تند) است.

در تیزه‌های بیرونی طاق‌ها، تنش‌های کششی ایجاد شده‌اند که رفتار سازه را تحت تأثیر قرار ی دهند (شکل ۱۵؛ جدول ۱۰، سطر ۳).

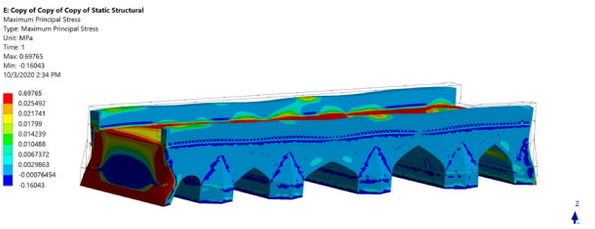
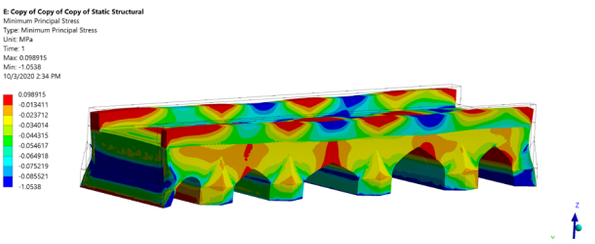
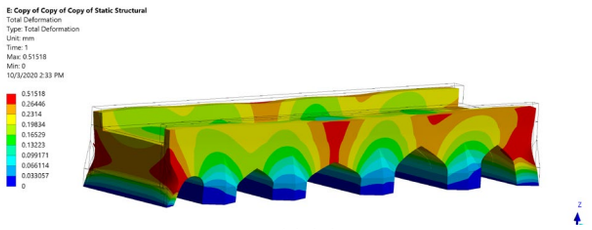
شکل ۱۶. بارگذاری سازه تحت نیروی جانبی زلزله در محور طولی: الف) نحوه توزیع تنش کششی اصلی ب) نحوه توزیع تنش فشاری اصلی ج) جابجایی کلی سازه

فشاری ایجادشده از حد مقاومت مصالح فراتر نمی‌روند. بنابراین، سازه در برابر این نوع بارگذاری دچار آسیب‌های جدی نخواهد شد (شکل ۱۶؛ جدول ۱۰، سطر ۴).
