حفاظت از آرایه‌های گچ‌بری مکشوفه در نخستین فصل کاوش‌های محوطه قلعه یزدگرد

فصلنامه علمی- پژوهشی دانش حفاظت و مرمت

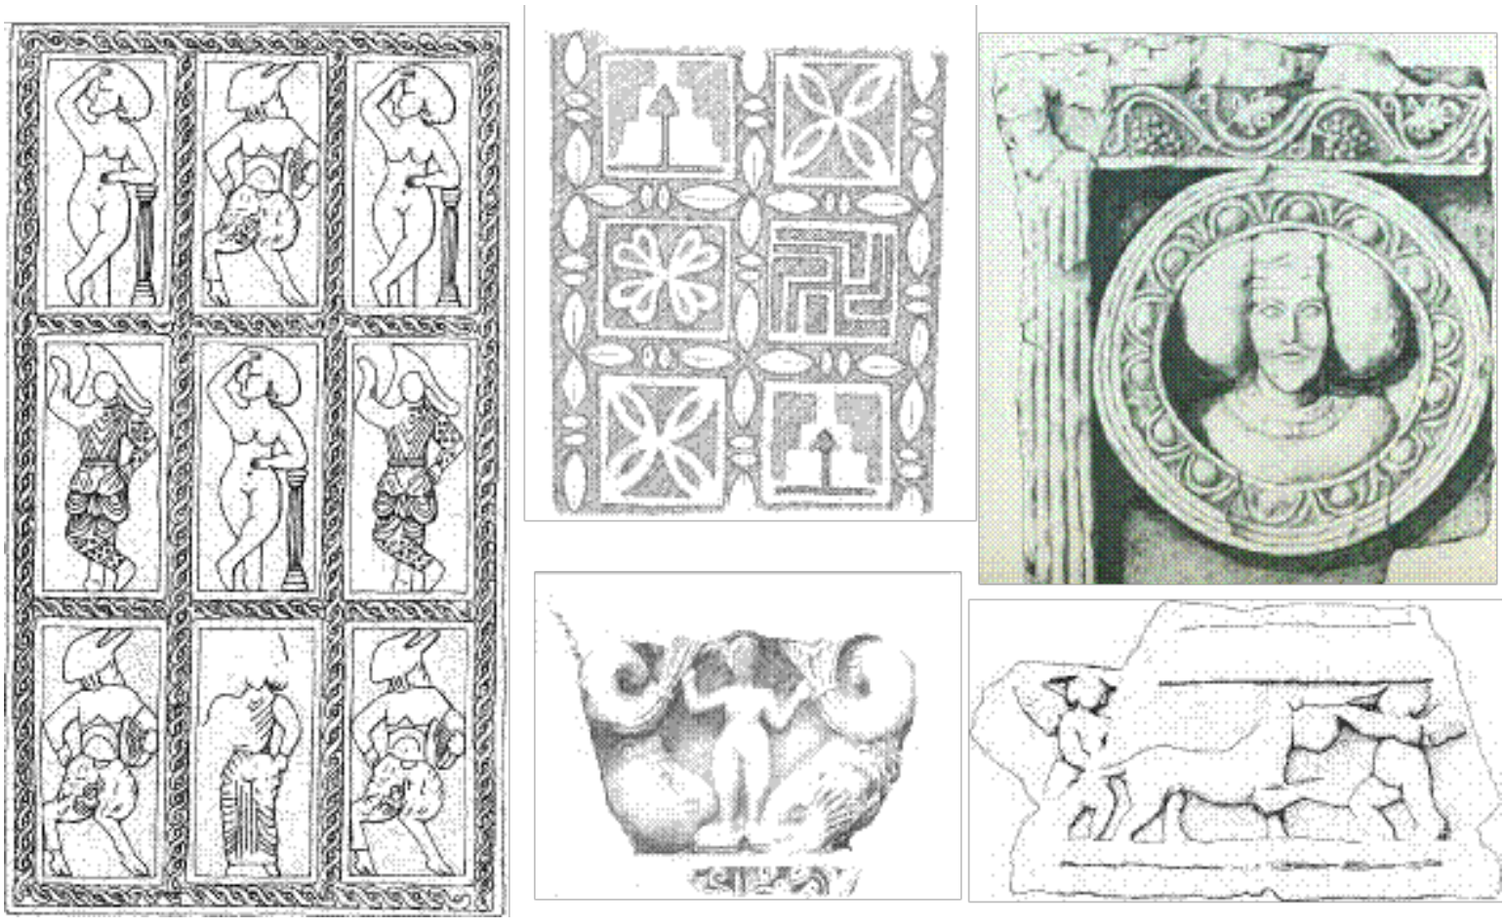
شکل ۳. بخشی از آرایه‌های گچ‌بری کشف‌شده در جریان نخستین فصل کاوش‌های قلعه یزدگرد در سال ۱۹۶۵ میلادی (Keall, 2016) و طرحی از جزییات گچ‌بری (Keall, 1967)

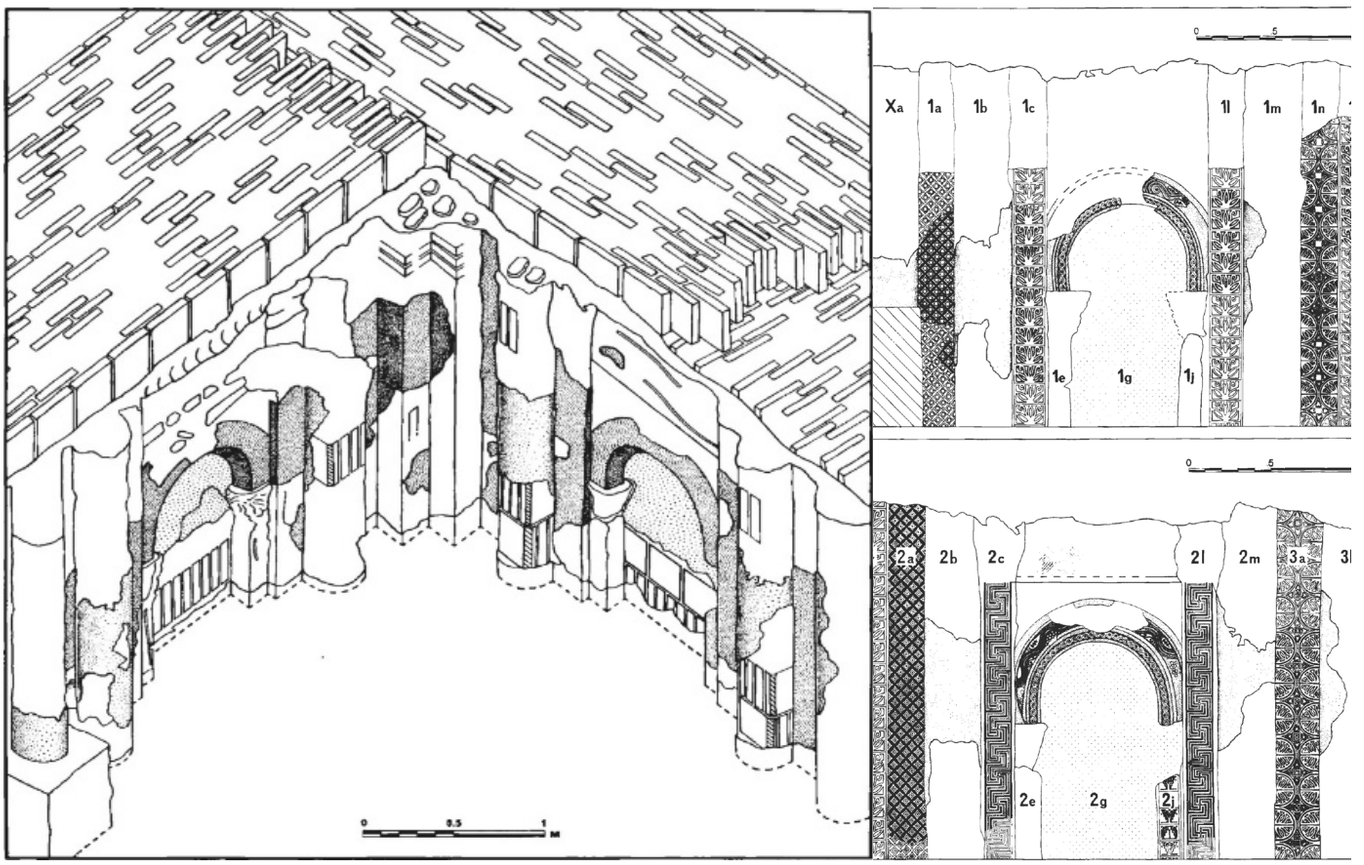
شکل ۵. نمونه‌ای از دو طاقچه مزین به آرایه‌های گچ‌بری کشف‌شده در کاوش‌های قلعه یزدگرد (چپ) به همراه با طرحی از جزئیات قاب های گچ‌بری دو طاقچه (سمت راست). تلفیقی از دو تکنیک قالب‌گیری (در نواحی 1c و 3a در تصویر سمت راست) و تکنیک کنده‌کاری (در نواحی 1a و 1b در تصویر سمت راست) بر روی این طاقچه‌ها اجرا شده است (Keall et al. 1980)
