# تبیین راه حل‌های حفاظتی براساس شناخت و گونه شناسی و آسیب شناسی مقرنس‌ها در مساجد (نمونه موردی مجموعه مشتاقیه کرمان)

فصلنامه علمی- پژوهشی دانش حفاظت و مرمت

## ۶. نمونه موردی: مقرنس‌های مجموعه مشتاقیه یا سه گنبدان کرمان

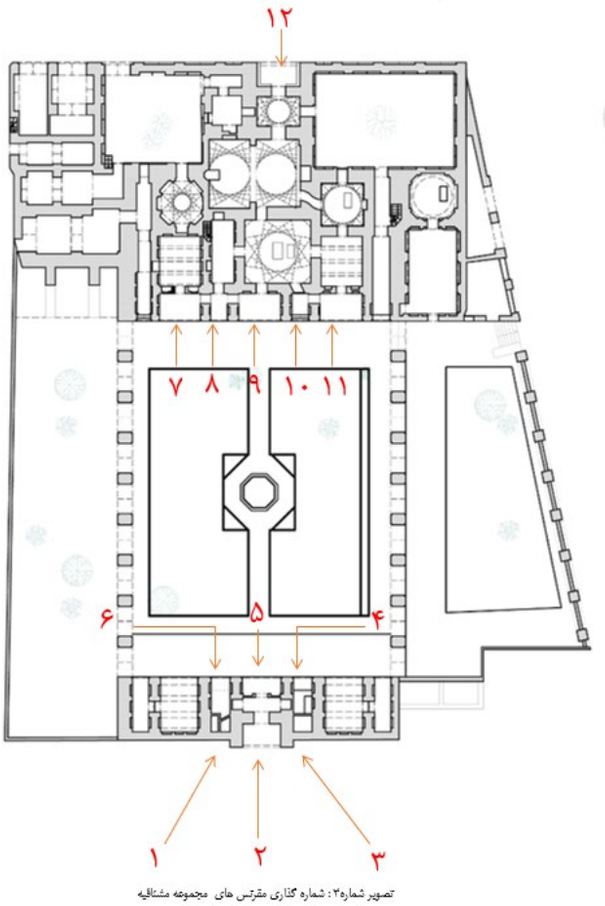
جدول شماره۴. مستند سازی مقرنس، (نگارندگان)

در ادامه بعد از آسیب شناسی در مجموعه نوبت به ثبت و آزمایش روی این آسیب‌ها می‌رسد که مستند سازی و بررسی‌های فنی روی این آسیب‌ها انجام می‌شود.

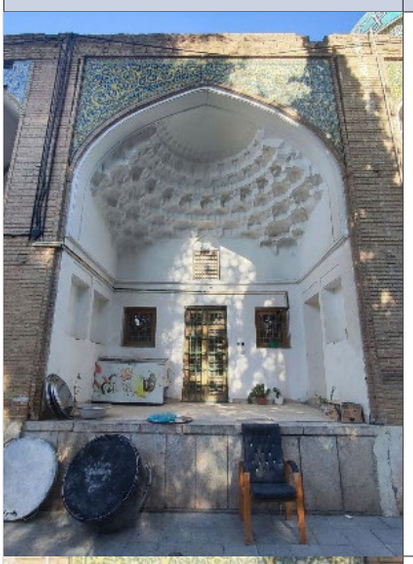
| مقرنس‌ها | جنس مصالح | تعداد قطار | نوع مقرنس | محل اجرا | تصویر |
|---|---|---|---|---|---|
| **مقرنس شماره ۴** | سازو و گچ | ۸ | مقرنس معلق، قالبی و از رنگ مصالح می‌توان فهمید که مرمت شده است | محراب غربی ایوان جنوبی داخلی | |
| **مقرنس شماره ۵** | سازو و گچ | ۷ | مقرنس روی هم قرار گرفته و به شکل دستپوش و همچنین از رنگ مصالح می‌توان فهمید که مورد مرمت قرار گرفته است | ایوان جنوبی داخلی | |
| **مقرنس شماره ۶** | سازو و گچ | ۸ | مقرنس معلق، قالبی و از رنگ مصالح می‌توان فهمید که مرمت شده است | محراب شرقی ایوان جنوبی داخلی | |

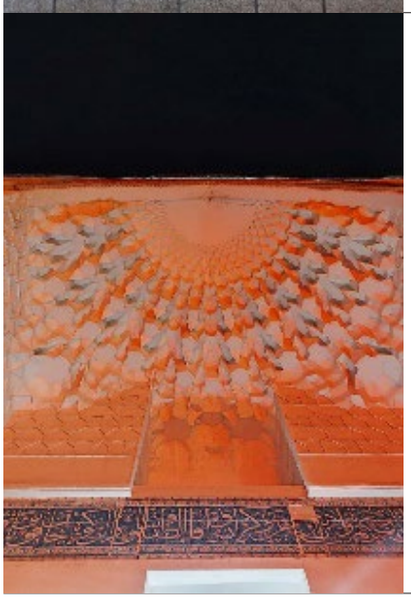
| مقرنس‌ها | جنس مصالح | تعداد قطار | نوع مقرنس | محل اجرا | تصویر |
|---|---|---|---|---|---|
| **مقرنس شماره ۷** | سازو و گچ | ۸ | مقرنس روی هم قرار گرفته و به شکل دستپوش و همچنین از رنگ مصالح می‌توان فهمید که مورد مرمت قرار گرفته است | اولین ایوان شمالی از سمت چپ نمای جنوبی | |
| **مقرنس شماره ۸** | سازو و گچ | ۸ | مقرنس معلق، قالبی و از رنگ مصالح می‌توان فهمید که مرمت شده است | اولین محراب شمالی از سمت چپ نمای جنوبی | |
| **مقرنس شماره ۹** | سازو و گچ | ۶ | مقرنس معلق و به شکل دستپوش و همچنین از رنگ مصالح می‌توان فهمید که مورد مرمت قرار گرفته است | دومین ایوان شمالی از سمت چپ نمای جنوبی | |

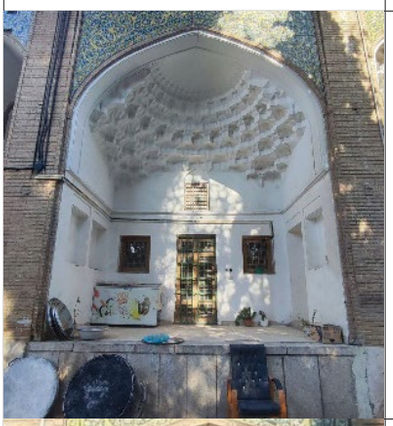
| جدول آسیب شناسی | | | | | | |
|---|---|---|---|---|---|---|
| مقرنس شماره۱ | * | | * | * | • رطوبت و تغییرات اقلیمی کرمان<br>• نفوذآب باران از بام<br>• نور شدید آفتاب<br>• حرکات سازه‌ای ایوان‌ها (ناشی از نشست زمین یا زلزله‌های گذشته)<br>• قطعات مقرنس جدا شده یا در آستانهٔ سقوط هستند<br>• عدم رسیدگی و جمع‌آوری نخاله‌ها و خرابی‌های قسمت‌های جنوبی | |
| مقرنس شماره۲ | * | | * | * | • رطوبت و تغییرات اقلیمی کرمان<br>• نفوذآب باران از بام<br>• نور شدید آفتاب<br>• حرکات سازه‌ای ایوان‌ها (ناشی از نشست زمین یا زلزله‌های گذشته)<br>• قطعات مقرنس جدا شده یا در آستانهٔ سقوط هستند<br>• عدم رسیدگی و جمع‌آوری نخاله‌ها و خرابی‌های قسمت‌های جنوبی | |
