Presenting methods for reconstructing the dome of the Khanqah of Sultan Ibrahim Khorrambid, Fars Province

Keywords: Reconstruction, Dome, Khanqah of Sultan Ibrahim, Wooden Structure

Knowledge and Conservation Restoration

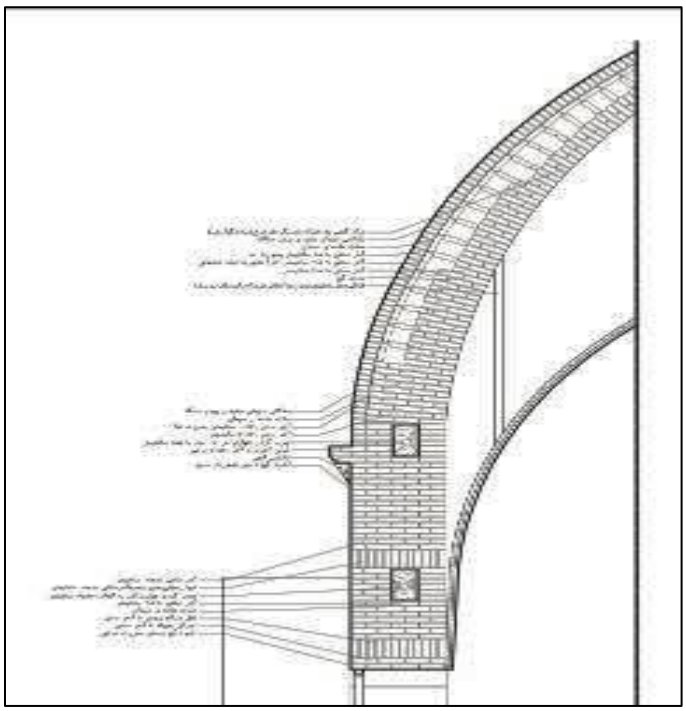
شکل ۹. آسیب‌های موجود در سازه پایه‌های گنبدخانه

۱- وقوع زلزله در سال‌های پیش که باعث ریزش گنبد شده است (شکل ۹)؛ ۲- استفاده از مصالح نامرغوب مخصوصاً آجرهایی با پخت ناقص که به مرور زمان بر اثر رطوبت سست شده‌اند و استحکام لازم را ندارند.؛ ۳- عدم استحکام لازم در پایه‌های گنبد؛ ۴- توزیع نامناسب بار در دیوارهای گنبد، مخصوصا در جاهایی که گشودگی بوده است، مانند پنجره‌ها و نورگیرها؛ ۵- یکپارچه نبودن مصالح مورد استفاده، یعنی آجر و سنگ، به صورتی که تا قسمتی از پایه گنبد از سنگ و بقیه از آجر استفاده شده است. به عنوان مثال نعل درگاه‌ها از آجر و دیواره از سنگ است که هر کدام انبساط و انقباض مخصوص خود را دارند و با یکدیگر سازگاری کمتری نشان می‌دهند.

موضوعی که در طرح بازسازی این گنبد اهمیت ویژه‌ای داشت، پیش‌بینی تدابیر لازم برای جبران ضعف‌های ساختاری ناشی از فرم گوشه‌سازی‌ها بود. برای گسترده کردن بار وارده از وزن گنبد به گوشه‌سازی‌ها استفاده از رینگ فولادی در زیر پایه گنبد از جمله نکات مهمی است که در طرح مرمت برای جبران ضعف‌های ساختاری پیش‌بینی شده است.

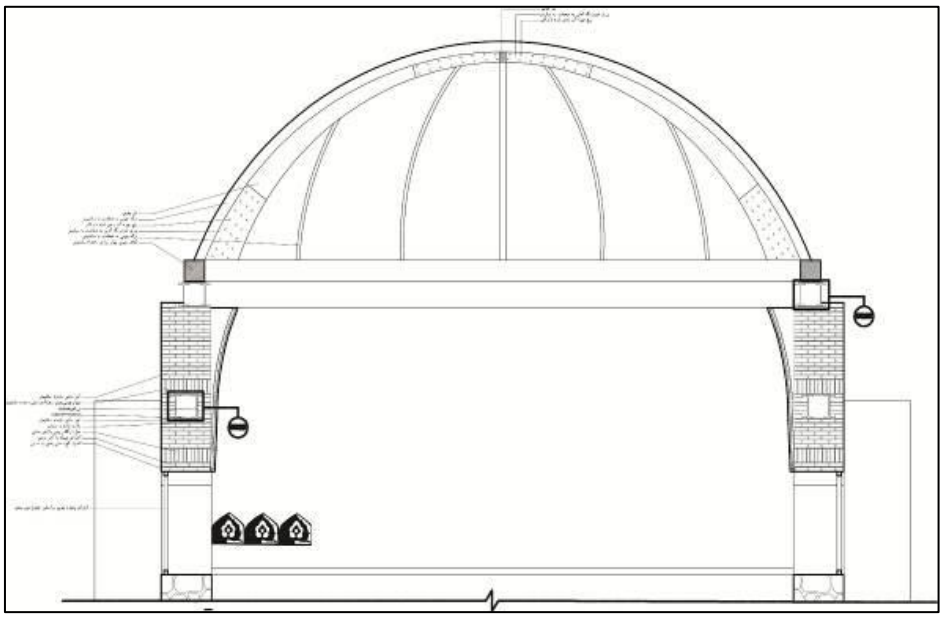
شکل ۱۴. ترسیم جزئیات و نحوه قرارگیری سازه چوبی (راد، ۱۳۹۱)

معایب: ۱-مقاومت کم سازه چوبی در مقابل بادهای شدید و آب‌وهوای سرد و خشک منطقه؛ ۲-وجود قسمتی از آثار به‌جای‌مانده از گنبد تاریخی که در نتیجه آن تخت شدن و یکنواخت کردن بستر طاق چوبی امکان‌پذیر نیست؛ ۳-عدم امکان بازسازی تزئینات زیر گنبد (با رعایت اصول مبانی).

پیشنهاد سوم: اجرای گنبد با سازه چوبی

-طاق چوبی اجراشده در بنای چلبی اوغلو در مجموعه سلطانیه زنجان. با توجه به شرایط موجود در بستر سازه، اجرای این روش امکان‌پذیر بوده است. جزئیات طرح پیشنهادی که در آن از روش بازسازی دو بنای نام‌برده الهام گرفته شده است، در شکل ۱۴ آمده است.

با توجه به وجود تزئینات ارزشمند باقی‌مانده زیر گنبد و از طرفی نیاز مخاطبین مذهبی، اجرای پوشش حفاظتی کاملا ضروری است. از طرفی این پوشش باید به شیوه‌ای طراحی شود که نه‌تنها از نظر معماری، بلکه از لحاظ مبانی نظری هم قوانین و منشورها در آن رعایت شوند. به نظر می‌رسد اجرای سازه پیشنهاد سوم (گنبد چوبی) به علت سبک بودن و اجرای فرم هندسی گنبد، مناسب‌تر است. از طرفی نوع و شکل سازه الحاقی بودن را نشان می‌دهد و سازه متاخر و جدید به‌خوبی قابل تمایزند.
