A Report of Technological and Pathological Factors, and Presentation of a Conservation Proposal for the Preserved Kaaba Curtain at the Qasr-e Ayeneh va Roshanaei Museum, Yazd

گزارش فن شناسی، آسیب‌شناسی و ارائه طرح حفاظتی پرده کعبه محفوظ در موزه قصر "آیینه و روشنایی" یزد

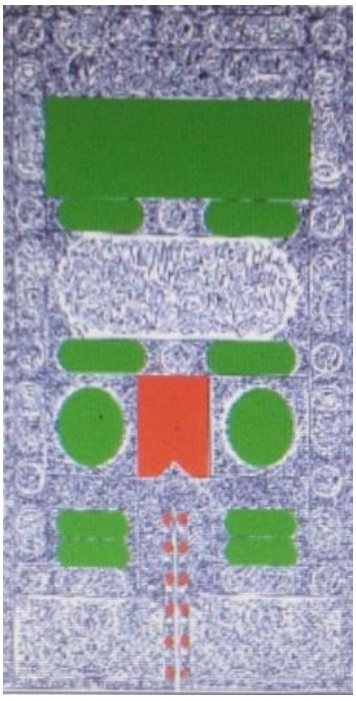
شکل۱: پرده کعبه موردمطالعه

این پرده قسمتی از پرده ورودی کعبه، به شکل مستطیل، به طول ۵/۹۰ و عرض ۳/۲۰ است. در حقیقت یکپارچه سرمه‌ای‌رنگ که در بخش‌هایی از آن تکه‌هایی پارچه رنگی سبز و قرمز قابل‌مشاهده است. نقـش رودوزی‌هایی که برای تزئین پارچه به‌کاررفته‌اند، اسماء خدا و آیات قرآن هستند که در قاب‌هایی احاطه‌شده بـا نقوش اسلیمی قرارگرفته‌اند. طبق شناسنامه اثـر کـه در مـوزه قصـر آیینه و روشـنایی یـزد موجـود است، این خطوط توسط هنرمندان هندی دوخته‌شده است. این اثر زیبا و روحانی در اولین سالن موزه قصر آیینه و روشنایی یزد، روی یـک داربسـت چـوبی به‌صورت زاویه‌دار نمایش داده‌شده است. پیرامون طرح اصـلی را رودوزی‌هایی بـا طـرح اسـلیمی بـه شـکل زنجیره در برگرفته که با قاب‌های مملـو از آیـات در برخـی نقـاط مـزین شده اسـت. ایـن رودوزی‌ها به‌صورت برجسته و با الیاف فلزی و در دورنگ متفاوت کـه البتـه بسـیار مـات و کـدر شده‌اند اجراشده است. علاوه بر رودوزی‌ها، از تعدادی یراق در قسمت پایینی اثر جهت تزئین استفاده‌شده که شکاف موجود در قسمت میـانی را بـه کمـک یـک حلقه از یراقی دیگر به هم متصل می‌کند. این اثر ارزشمند دارای یک آستر زردرنگ است. با توجه به ضخامت این اثر به نظر می‌آید علاوه بر آستر فوق، در حدفاصل پارچـه رو به آستر، لایه‌های دیگری وجود دارد(شکل ۱).

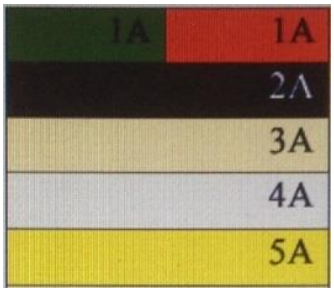
شکل ۲–مقطع لایه‌های تشکیل‌دهنده اثر

لایه اول: پارچه‌های تزئینی به رنگ قرمز و سبز که تار هر دو از جنس پنبه و پود آن‌ها از جنس ابریشم است و به‌صورت قطعات کوچک‌تر برای تزئین در بخش‌های زیر رودوزی‌ها به کار گرفته‌شده است.

لایه دوم: پارچه با ظاهری به رنگ مشکی از جنس ابریشم که البته در بررسی‌های میکروسکوپی به رنگ سرمه‌ای مایل به سیاه مشاهده گردید. در بررسی‌های مایکروسکوپی، پارچه موردنظر مخمل به نظر می‌رسید و پنداشته می‌شد پرز آن از بین رفته باشد ولی در بررسی‌های دقیق میکروسکوپی برای برداشت راپورت بافت، مشخص شد که زیرمجموعه هیچ‌یک از انواع مخمل تاری و پودی قرار نمی‌گیرد، و تنها از دسته‌هایی از الیاف تاروپود با راپورتی خاص بافته‌شده است.

لایه سوم: پارچه سفید پنبه‌ای با بافت درشت شبیه توری که استفاده از آن در زیر پارچه‌ای که رودوزی می‌شود رایج است. این پارچه به‌وسیله نخ رودوزی‌ها، به پارچه سرمه‌ای متصل می‌شود.

لایه چهارم: برای ایجاد ضخامت و تحمل وزن رودوزی‌های سنگین، یک‌لایه دیگر از پارچه‌ای سفیدرنگ و ضخیم‌تر در زیر کار استفاده‌شده است.

لایه پنجم: پارچه‌ای زرد از جنس پنبه که به‌عنوان آستر اصلی پوشش‌دهنده در پشت پارچه‌های لایه‌ای دوخته‌شده است(شکل ۲).

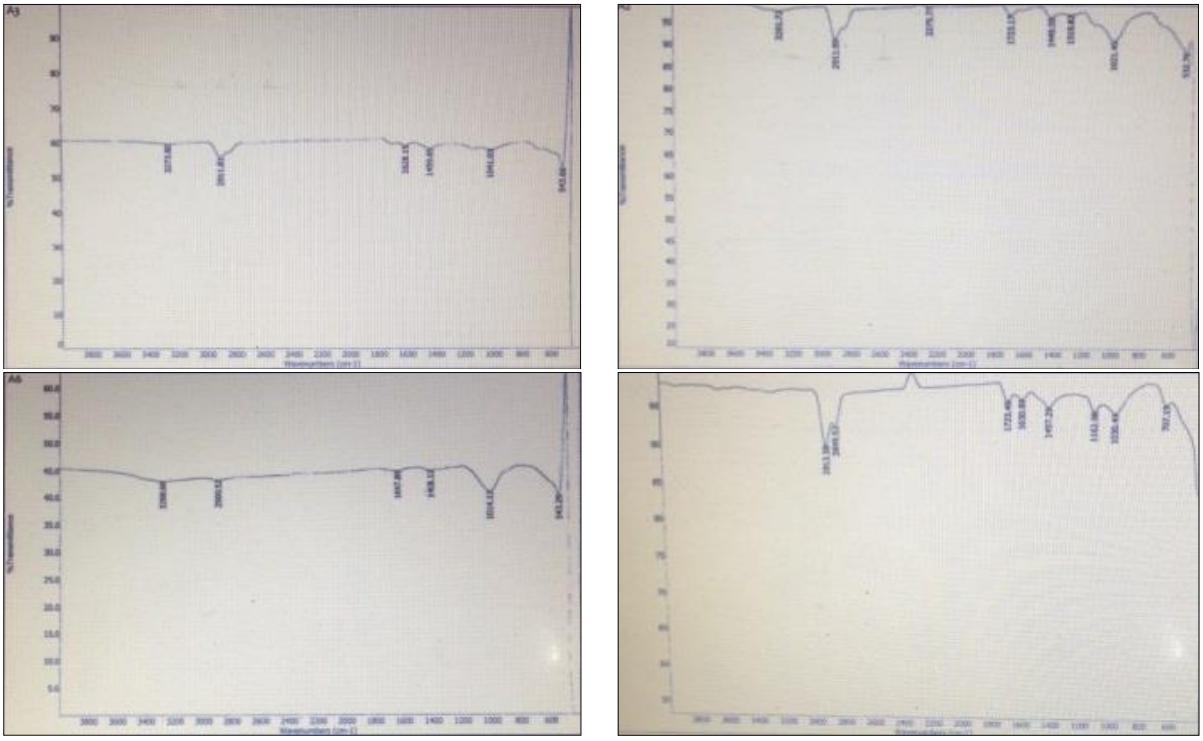
شکل ۳-شناسایی رنگینه الیاف به روش FTIR-الف)زرد، ب)سبز، ج)سرمه‌ای، د)قرمز

در این بخش برای شناسایی و تعیین نوع رنگینه‌های به‌کاررفته جهت رنگرزی پارچه‌های موردمطالعه (پارچه سرمه‌ای زمینه، پارچه سبز و قرمز تزئینی و پارچه زرد آستر) نمونه‌هایی تهیه گردید .برای شناسایی رنگینه‌ها با استفاده از دستگاه FTIR ،استفاده شد و نتایج حاکی از این بود که رنگ‌های به‌کاررفته در اثر با توجه به قدمت کم آن تماماً سنتزی بوده و امکان شناسایی دقیق‌تر برای آن‌ها وجود نداشت(شکل ۳).

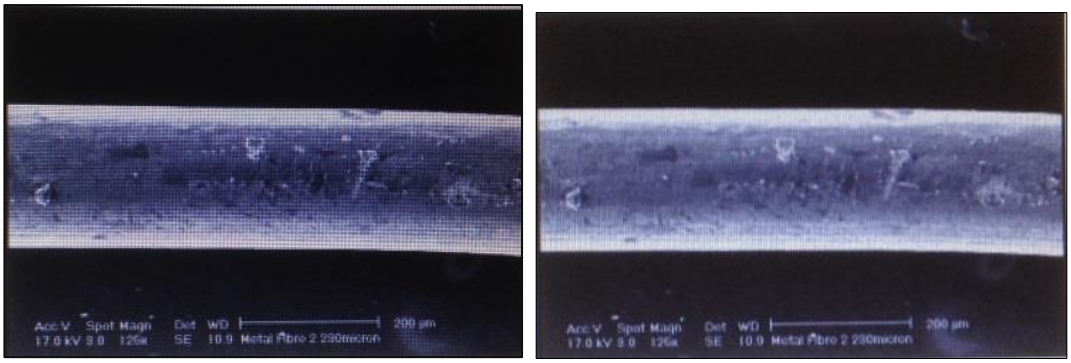
بررسی نتایج حاصل از آنالیز SEM نمونه‌ها و طی شناسایی الیاف فلزی برداشته‌شده از قسمت برگ اسلیمی به‌این‌ترتیب، مشخص شد که در پیک شماره ۱) ۱۰۰ =%Ag،)پیک شماره ۲) 04/46=%Ag)و (۵۳/۹۶) %Au=الیاف فلزی به‌کاررفته است. الیاف فلزی به‌کاررفته در رودوزی این پارچه به شکل میله‌ای (مقطع گرد) و به روش ده یک دوزی اجراشده است.

شکل ۴-عکس میکروسکوپی-الف)لیف فلزی نقره ب) لیف فلزی نقره باروکش طلاSEM
