روشی نظام‌مند برای آسیب‌شناسی ترکیبی بناهای تاریخی: تجربه‌ای در ارتباط با مرمت پل-بند تاریخی ایزدخواست

جدول ۳. آسیب‌نگاری و آسیب‌شناسی وضعیت موجود پل ایزدخواست
Table 3. Assessing damage to the existing building

A Systematic Method for Integrated Damages Assessment of Historic Structures: A Case Study of the Conservation of the Izadkhast Historic Bridge–Dam

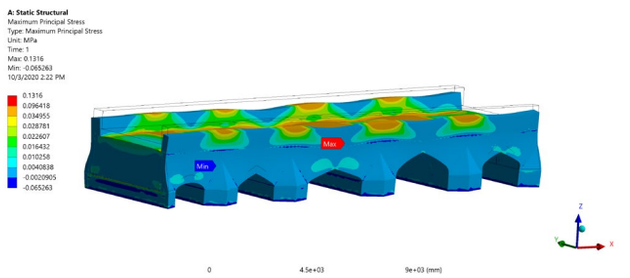
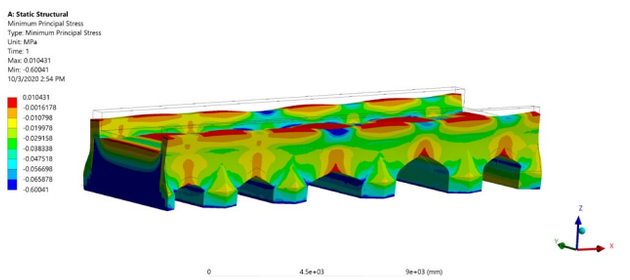
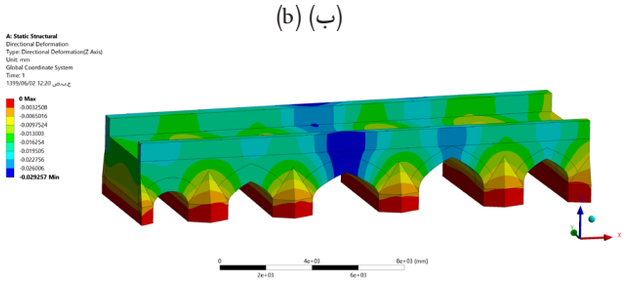
بار مرده ساختمان از نوع کنش‌های مکانیکی استاتیکی مستقیم (نیروهای اعمال شده) است (کروچی، ۱۳۹۵). نتایج تحلیل تحت وزن سازه نشان می‌دهد که مقدار تنش‌های اصلی کششی و تنش‌های اصلی فشاری در محدوده مجاز مصالح قرار دارند (شکل ۱۳؛ جدول ۱۰- سطر۱).

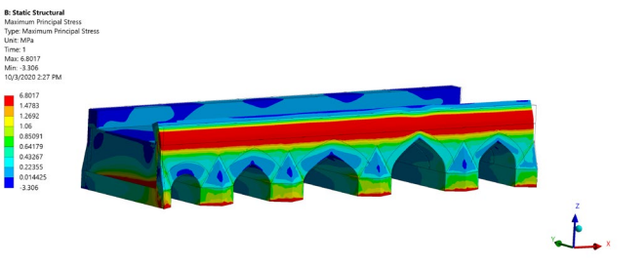
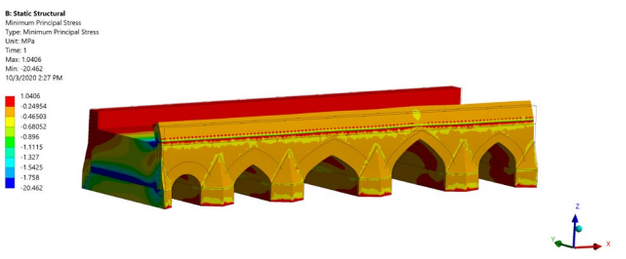
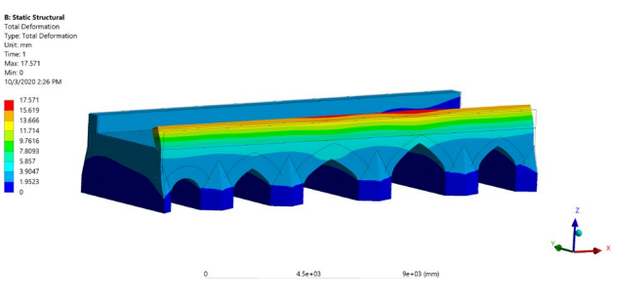
شکل ۱۴. بارگذاری سازه تحت‌فشار آب: الف) نحوه توزیع تنش کششی اصلی ب) نحوه توزیع تنش فشاری اصلی ج) جابجایی کلی سازه

در ناحیه پایین جان‌پناه، افزایش تنش‌های کششی در راستای اعمال نیرو و افزایش تنش‌های فشاری در خلاف جهت نیرو، باعث ریختگی و تخریب بخشی از جان‌پناه می‌گردد (شکل ۱۴؛ جدول ۱۰، سطر ۲).

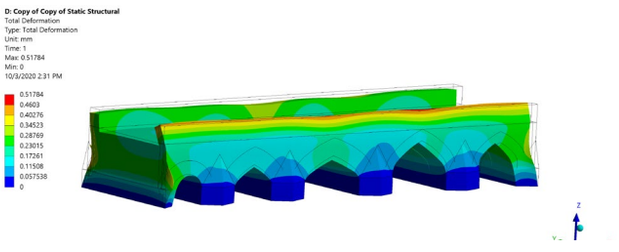
شکل ۱۵. بارگذاری سازه تحت نیروی جانبی زلزله در محور عرضی: الف) نحوه توزیع تنش کششی اصلی ب) نحوه توزیع تنش فشاری اصلی ج) جابجایی کلی سازه

در تیزه‌های بیرونی طاق‌ها، تنش‌های کششی ایجاد شده‌اند که رفتار سازه را تحت تأثیر قرار ی دهند (شکل ۱۵؛ جدول ۱۰، سطر ۳).

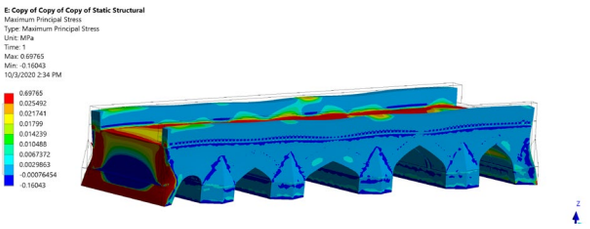
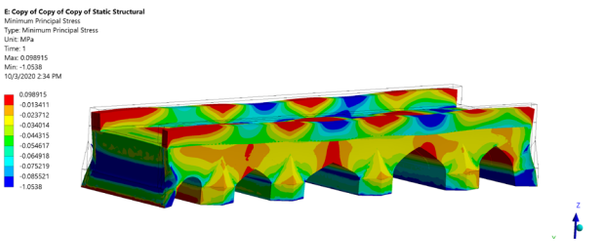
فشاری ایجادشده از حد مقاومت مصالح فراتر نمی‌روند. بنابراین، سازه در برابر این نوع بارگذاری دچار آسیب‌های جدی نخواهد شد (شکل ۱۶؛ جدول ۱۰، سطر ۴).
