بررسی فنی، مطالعه آزمایشگاهی و آسیب شناسی کتیبه گچبری مسجد آق‌قلعه سبزوار و عملیات حفاظت و مرمت آن

فصلنامه علمی- پژوهشی دانش حفاظت و مرمت

Technical Study, Laboratory Investigations, and Damage Assessment of the Stucco Inscription of Aq Qaleh Mosque in Sabzevar and Its Conservation and Restoration

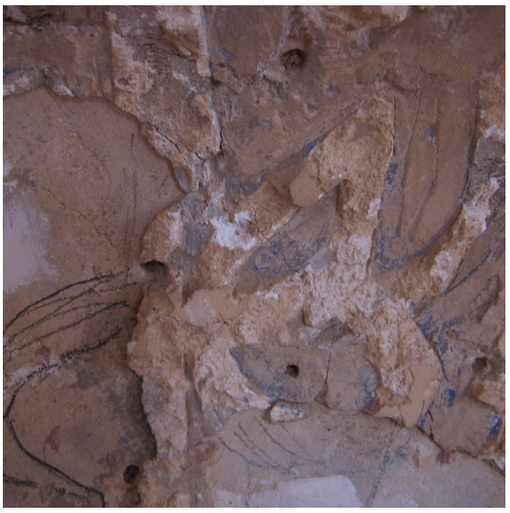
شکل ۲۶. راست: تخریب و ریزش کتیبه گچبری از بستر آن؛ چپ: نمای نزدیک نحوه تخریب و ریزش کتیبه گچبری از بستر آن (عکس از نگارنده)

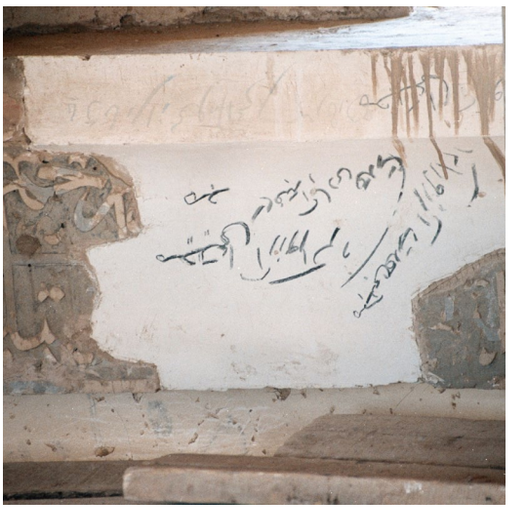
شکل ۲۹. تخریب کتیبه گچبری در اثر اصابت سنگ توسط عوامل انسانی (عکس از نگارنده)
