## مروری بر مواد مورد استفاده در استحکام بخشی آجرهای تاریخی: مقایسه بین مواد قدیمی و نو ظهور

فصلنامه علمی - پژوهشی دانش حفاظت و مرمت

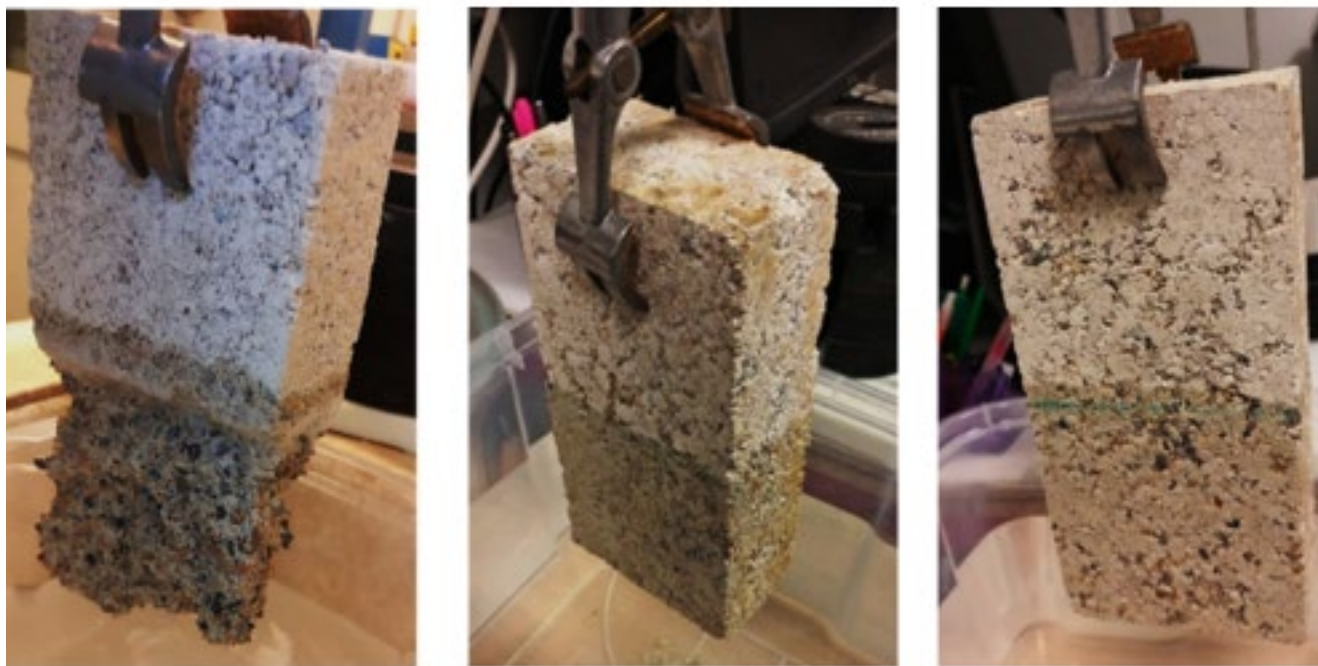
شکل ۲. شرایط آجرها بلافاصله پس از خارج کردن از آب. این تصویر می تواند به وضوح تفاوت های ظاهری و وضعیت فیزیکی آجرها را پس از قرارگیری در معرض آب نشان دهد که به ارزیابی عملکرد آن ها در برابر رطوبت کمک می کند. شکل چپ: نمونه درمان نشده. وسط: صمغ گوار و راست: صمغ زانتان (Muguda-Viswanath, 2019)

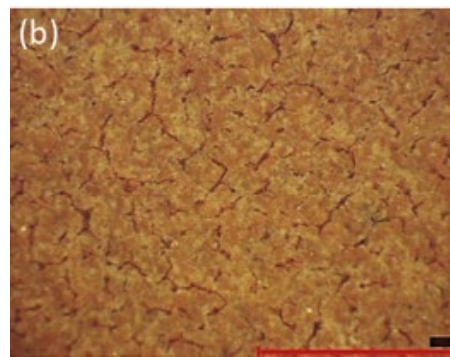
شکل ۴. مشاهده سه بعدی نمونه تیمار شده با سیلان (پس از چرخه های ذوب و انجماد و تصویر میکروسکوپ الکترونی روبشی (SEM) از همان نمونه) SN (تصویر b) ساختار سطح و تغییرات ناشی از تیمار را نشان می دهد. (Stefanidou & Karozou, 2016)

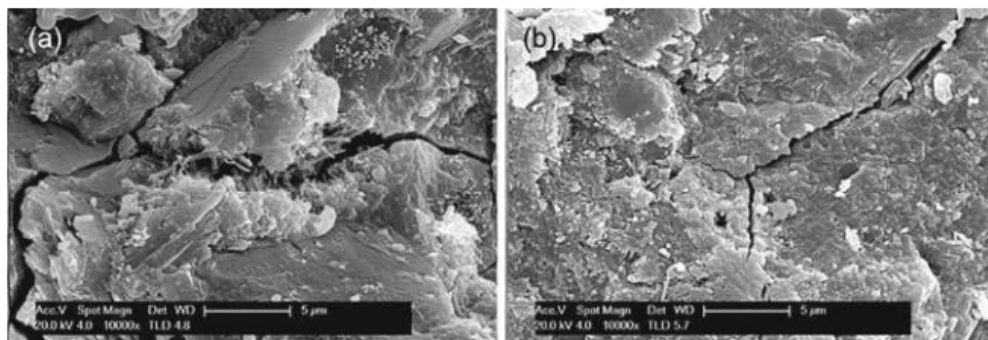
شکل ۶ تصاویر SEM از نمونه تحت درمان سمت چپ: اعمال در مرحله ابتدایی و سمت راست: درمان با اکسید گرافن پس از ۲۸ روز از گیرش (Faria et al., 2017)

بهبود پراکنش GO شده و در نتیجه افزایش مقاومت فشاری نمونه ها را به دنبال دارد (Lin et al., 2016). تصاویر SEM ارائه شده در شکل ۷ نشان می دهد که در مراحل ابتدایی اعمال، GO به صورت ناپیوسته روی سطح قرار می گیرد، در حالی که پس از ۲۸ روز، توزیع یکنواخت تر و پر شدن شکاف ها و ریز ترک ها قابل مشاهده است (Faria et al., 2017).
