مروری بر مواد مورد استفاده در استحکام بخشی آجرهای تاریخی: مقایسه بین مواد قدیمی و نوظهور

فصلنامه علمی - پژوهشی دانش حفاظت و مرمت

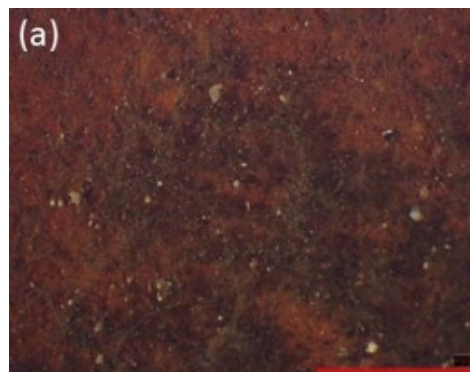
شکل ۲. شرایط آجرها بلافاصله پس از خارج کردن از آب. این تصویر می‌تواند به وضوح تفاوت‌های ظاهری و وضعیت فیزیکی آجرها را پس از قرارگیری در معرض آب نشان دهد که به ارزیابی عملکرد آن‌ها در برابر رطوبت کمک می‌کند. شکل چپ: نمونه درمان نشده. وسط: صمغ گوار و راست: صمغ زانتان (Muguda-Viswanath, 2019)

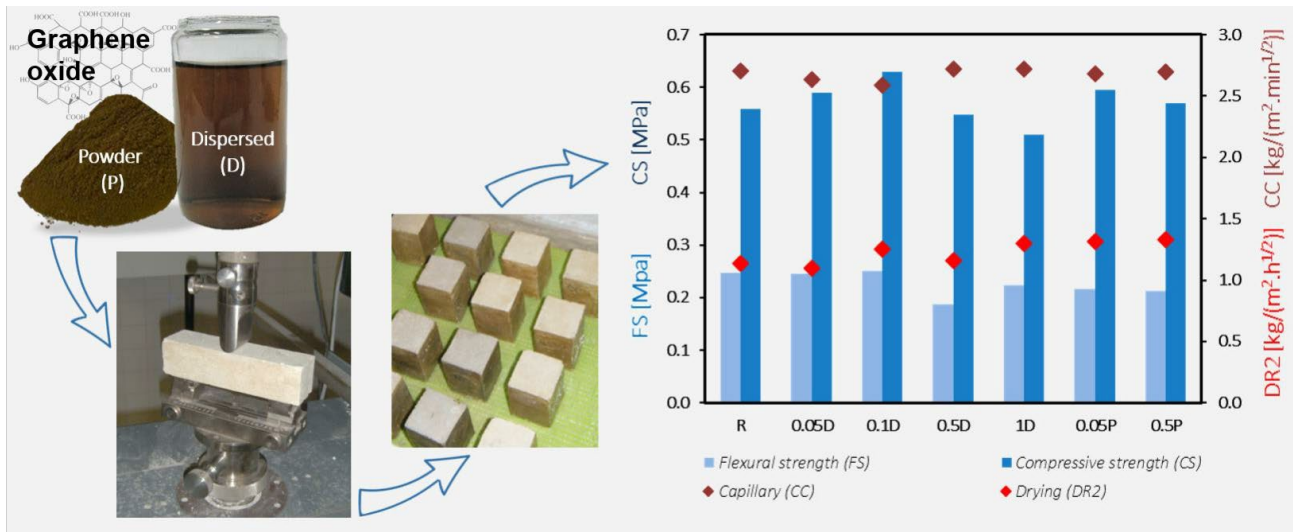
شکل ۷. خلاصه‌ای از عملکرد ذرات گرافن اکسید در درمان مصالح تاریخی (Faria et al., 2017)

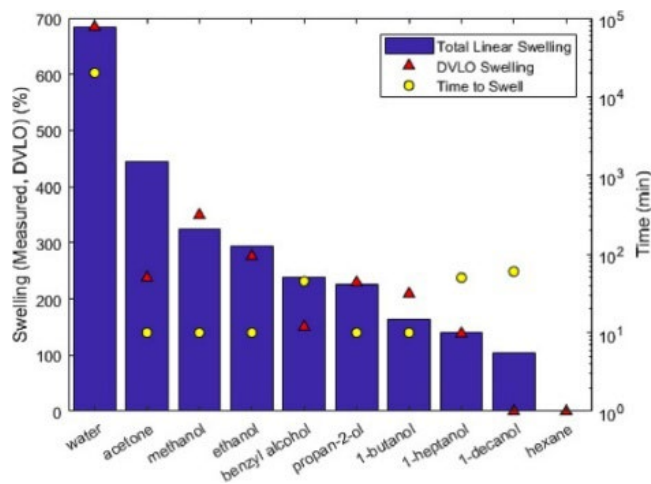
شکل ۸. نمودار میزان تورم اتفاق افتاده در ذرات رس موجود داخل آجر در مقابل حامل های مختلف (Erdogan et al., 2023).

مطالعات تجربی نشان داده‌اند که اگرچه میزان تورم کانی‌های رسی در حامل‌هایی نظیر اتانول نسبت به آب به‌طور قابل‌توجهی کمتر است، اما این مقدار صفر نبوده و همچنان می‌تواند در بازه‌های زمانی کوتاه افزایش یابد؛ به‌گونه‌ای که تورم رس‌های منبسط‌شونده در اتانول پس از چند دقیقه
